## 改善箇所説明図

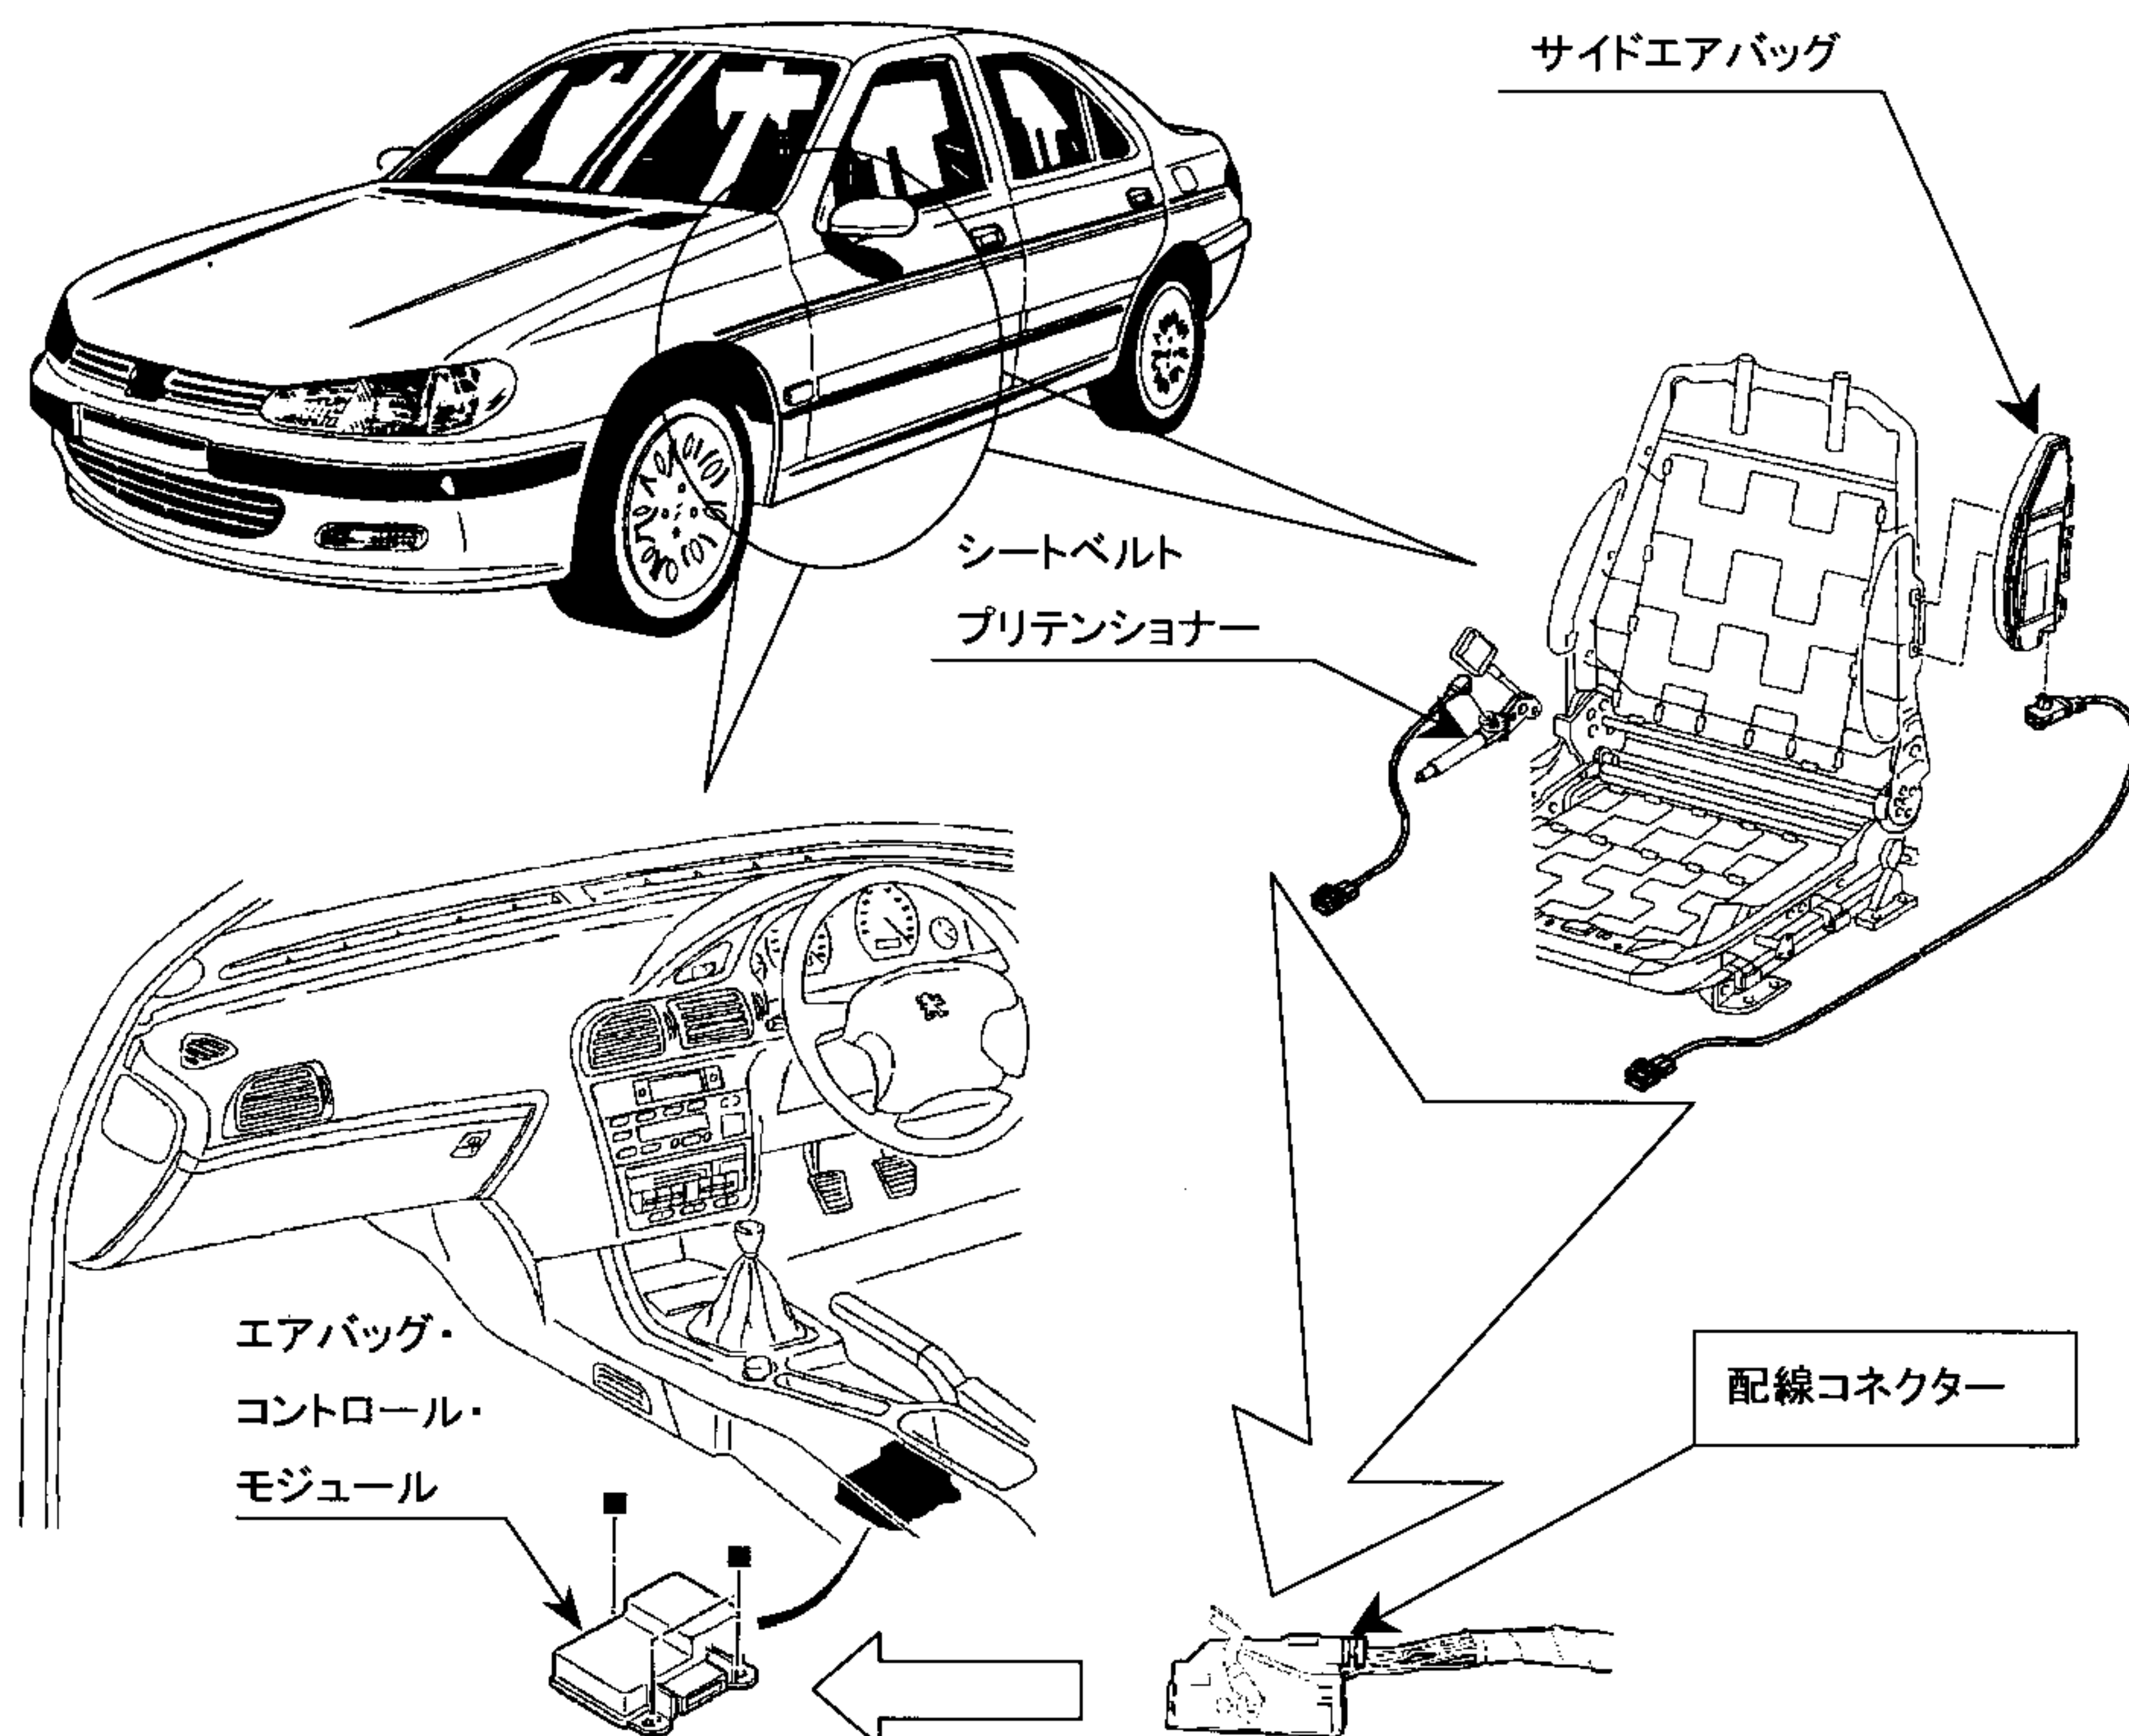
乗員保護装置において、エアバッグ・コントロール・モジュールへの配線に不適切なため、衝突時の信号が正常に伝達されず、横方向からサイド・エアバッグが作動する条件で衝撃を受けた場合、衝突を受けた側のサイド・エアバッグは作動せず、反対側のサイド・エアバッグが作動するおそれがある。

注:  内は点検・改善措置の対象部品を示す

全車両、当該エアバッグ・コントロール・モジュールへのコネクタの配線を点検し、必要に応じて結線を修正する。

当該エアバッグ・コントロール・モジュールの配線用コネクタ頭部に、黄色のペイントでマークを塗布する。
