## 改善箇所説明図

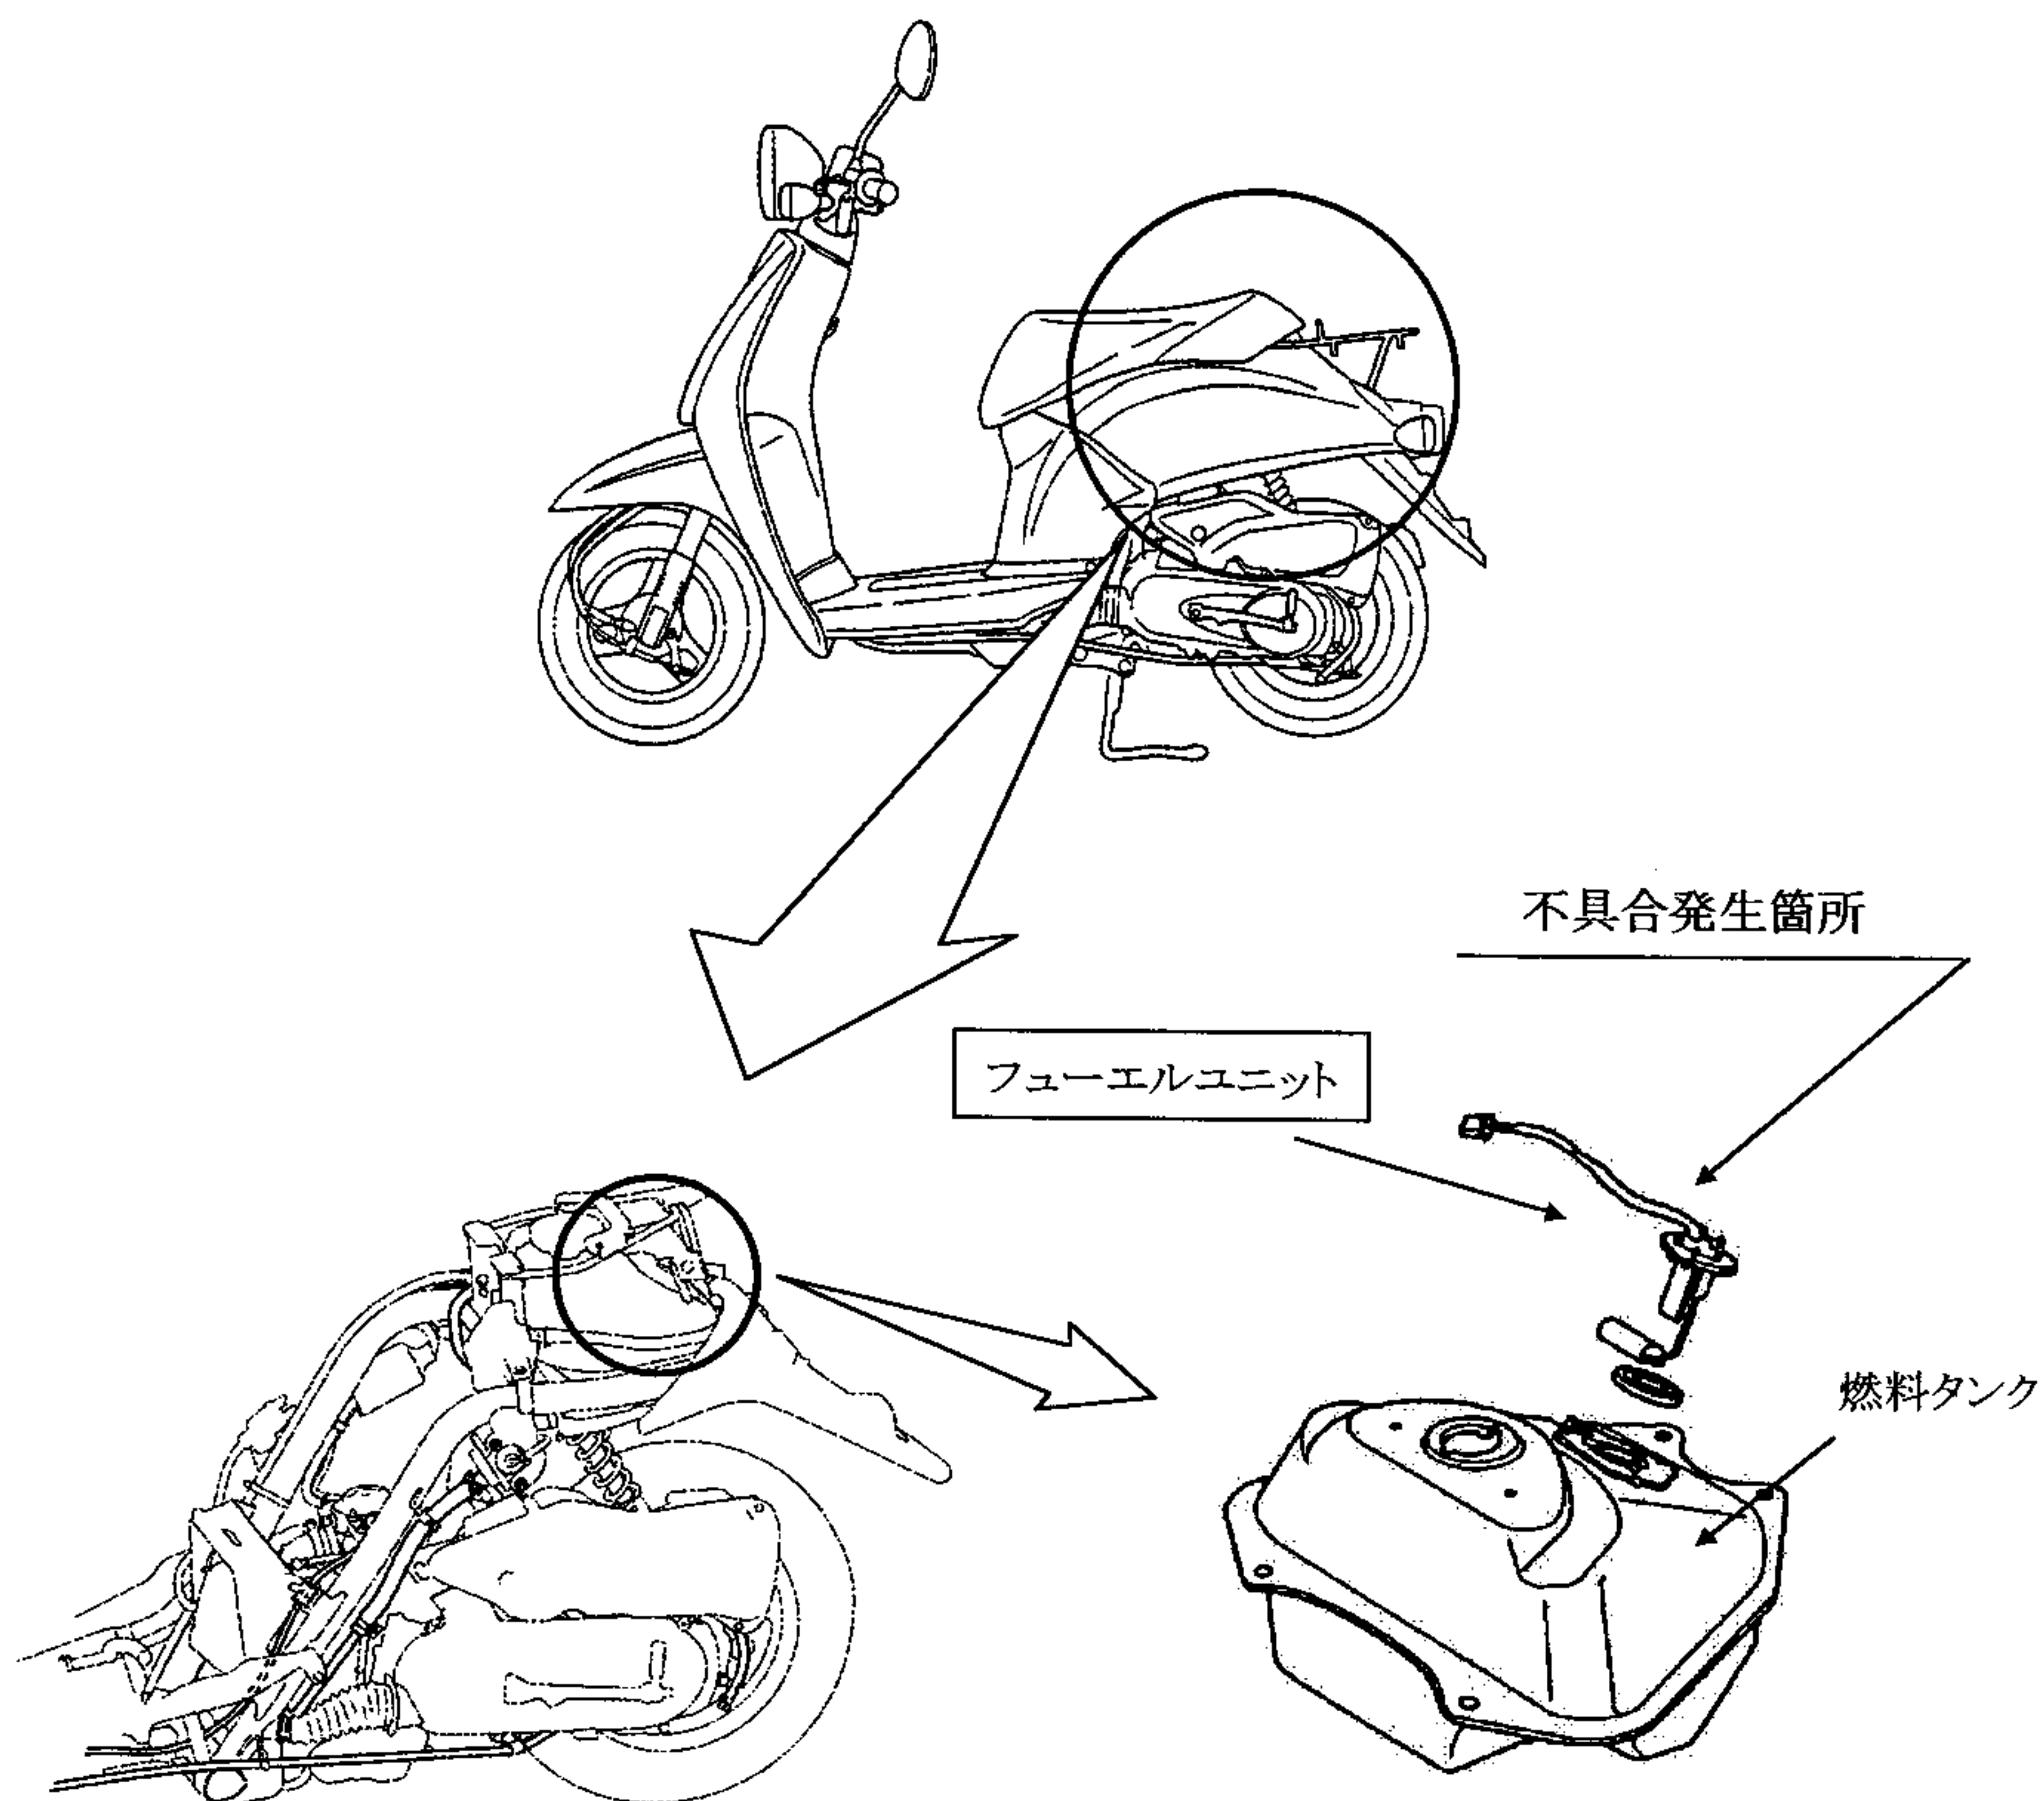
注:  は交換部品を示す。

燃料タンクに取付けているフューエルユニットの製造方法が不適切なため、配線部密閉用モールド樹脂が確実に充填されていないものがある。そのため、燃料満タン時に当該ユニットの配線部より燃料が漏れるおそれがある。

改善の内容: 全車両、当該フューエルユニットを良品と交換する。

識別: 型式認定番号標付近に黄色ラベルを貼り付ける。
