## 改善箇所説明図

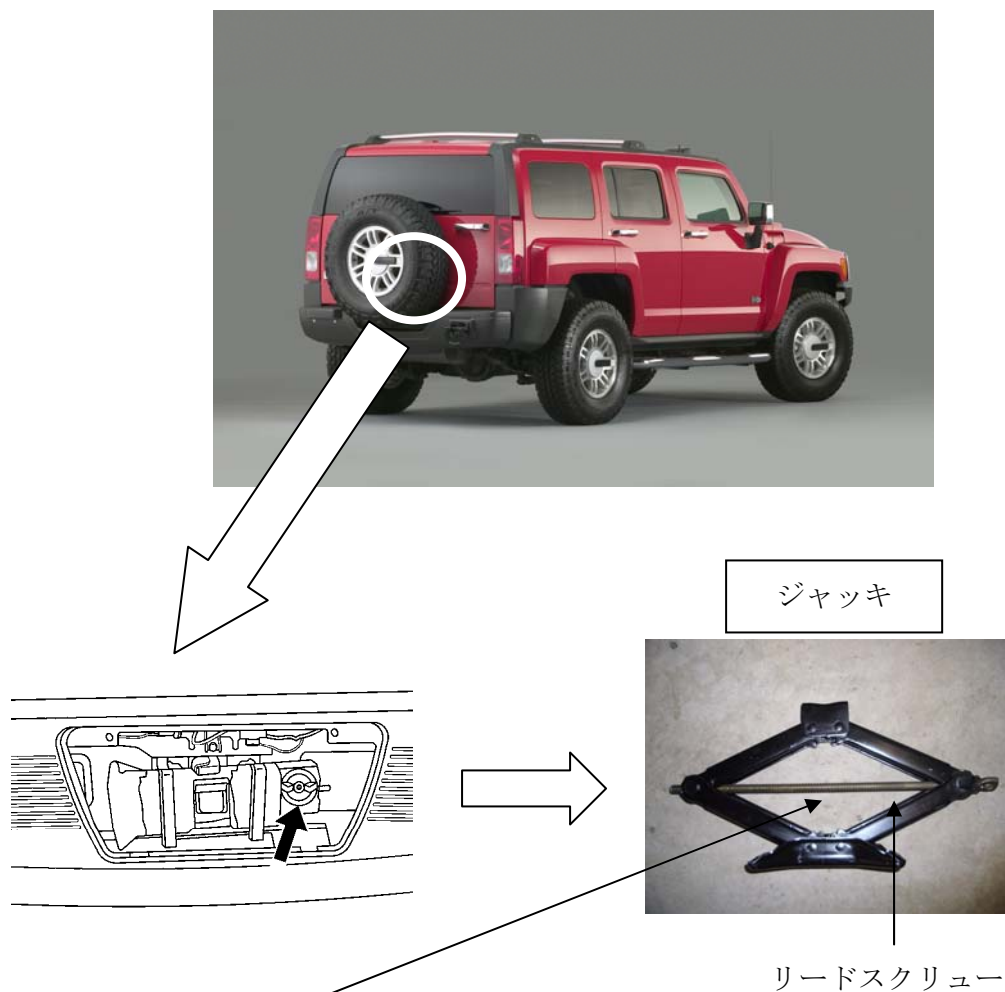
車両に搭載されているジャッキのリードスクリューの強度が不足しているため、ジャッキを繰り返して使用するとリードスクリューに亀裂が生じるものがある。そのため、そのまま使用を続けると、使用中にジャッキが破損して、最悪の場合、車両が落下するおそれがある。

注：  は交換部品を示す。

全車両、ジャッキを対策品と交換する。

運転席ドアのインフォメーションラベルに水色のシールを貼付ける。
