改善箇所説明図

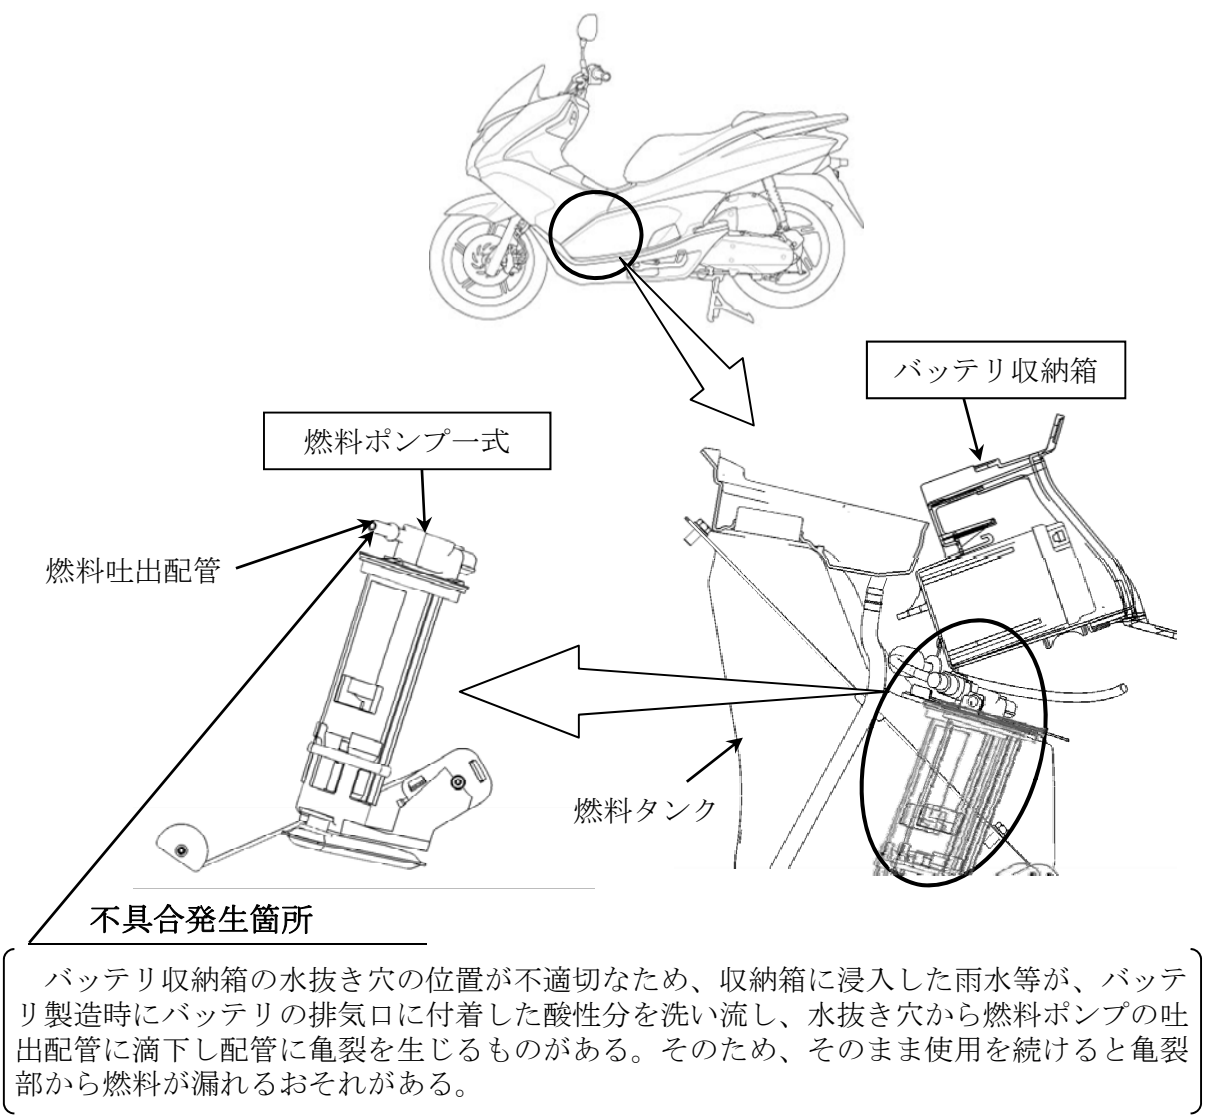
| 改善前 | 改善後 |
| <p>水抜き穴</p> | <p>排水管</p> |

注：  は交換部品を示す。

全車両、排水管を追加した対策品のバッテリー収納箱と交換するとともに、燃料ポンプ吐出配管の酸性分の有無を点検し、成分が有るものは燃料ポンプ式を新品と交換する。また、成分がないものは燃料ポンプ吐出配管を点検し、配管に亀裂があるものは燃料ポンプ式を新品と交換する。

識別：車台番号打刻部付近に黄色の識別ラベルを貼付する。
