## 改善箇所説明図

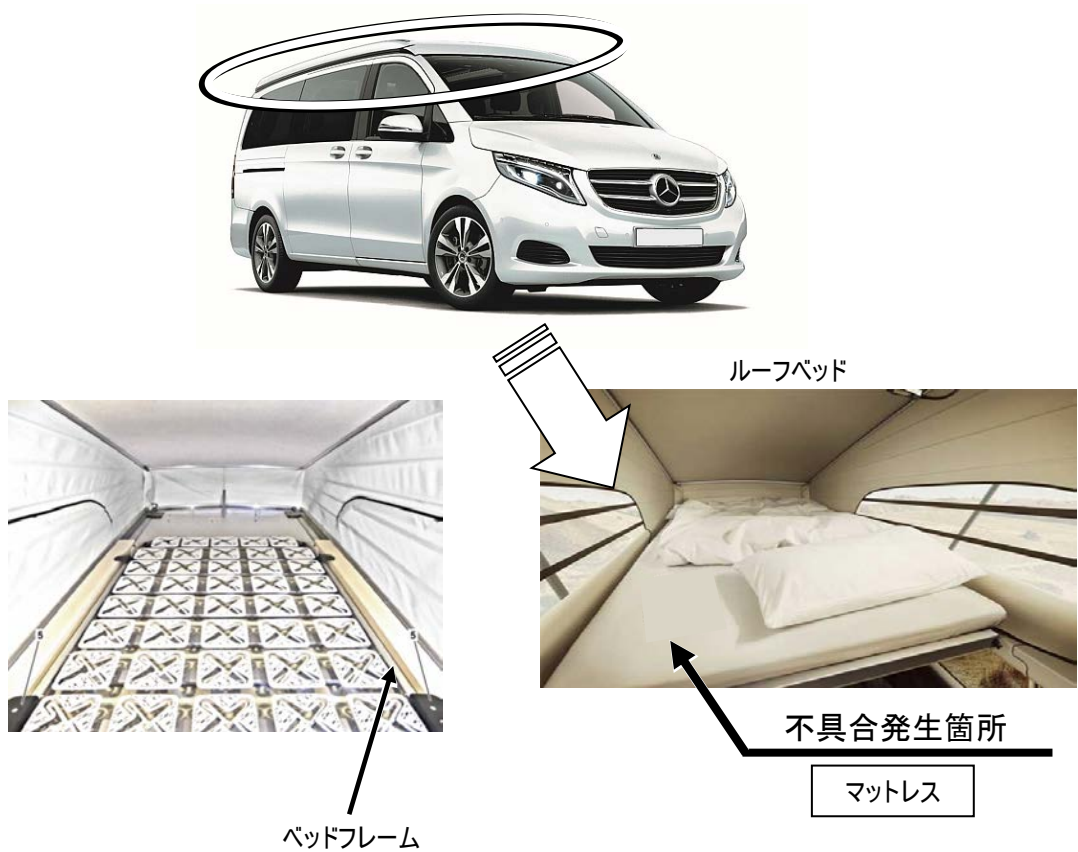
注:  はシリアル番号を点検し、該当する場合は対策品に交換する部品を示す

ルーフベッドのマットレスにおいて、材質の選定が不適切なため、ベッドフレームが錆により腐食することがある。そのため、当該ベッドフレームが破損し、最悪の場合、走行中にルーフベッドが脱落して、乗員が怪我を負うおそれがある。

全車両、マットレスのシリアル番号を点検し、該当する場合はマットレスを対策品に交換する。なお、ベッドフレームに腐食がある場合は、ベッドフレームを新品に交換する。
