## 改善箇所説明図

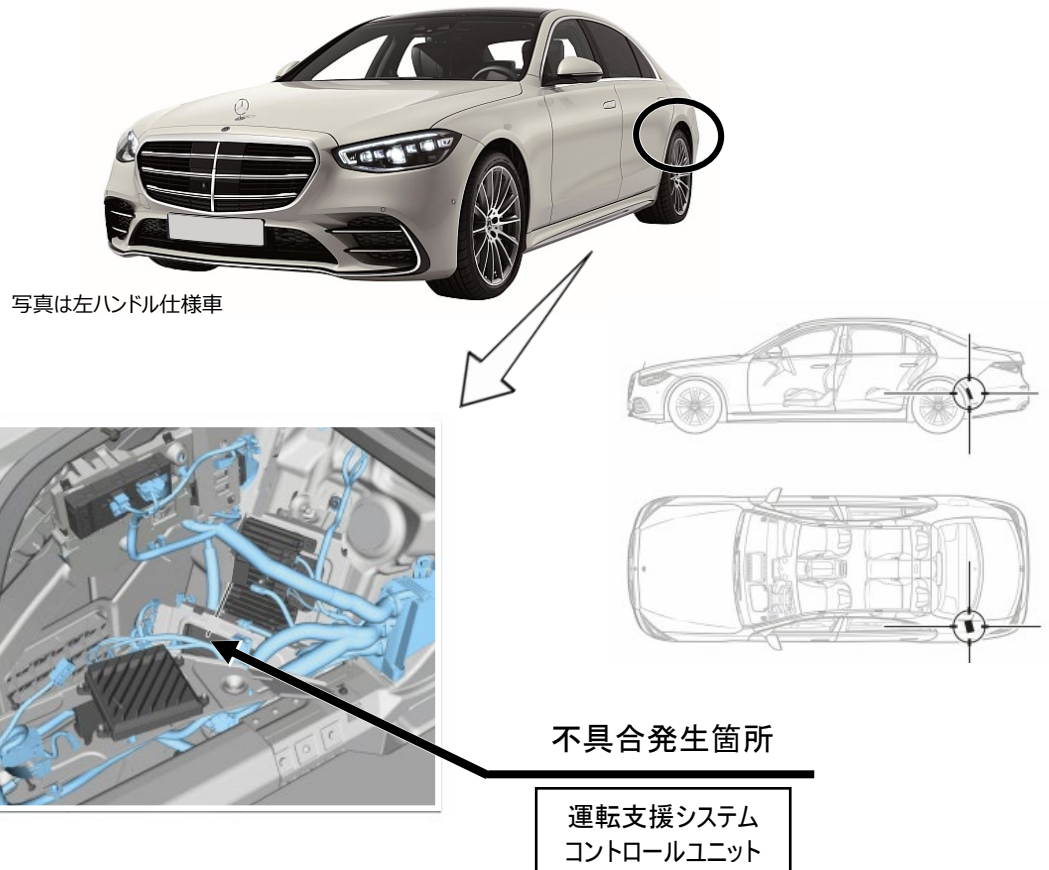
写真は左ハンドル仕様車

不具合発生箇所

運転支援システム  
コントロールユニット

注：  は、対策プログラムに書き換える部位を示す。

運転支援システムにおいて、衝突被害軽減ブレーキが特定の状況で過敏に反応する制御プログラムとなっているため、路上の建設物等を衝突対象としてシステムが誤検知することがある。そのため、障害物の接近を知らせる警報と共に、意図しないところで衝突被害軽減ブレーキが作動するおそれがある。

全車両、運転支援システムコントロールユニットの制御プログラムを改良したプログラムに書き換える。

識別：車台番号の付近に黄色の識別ペイントを塗布する
