## 改善箇所説明図

### 不具合の内容

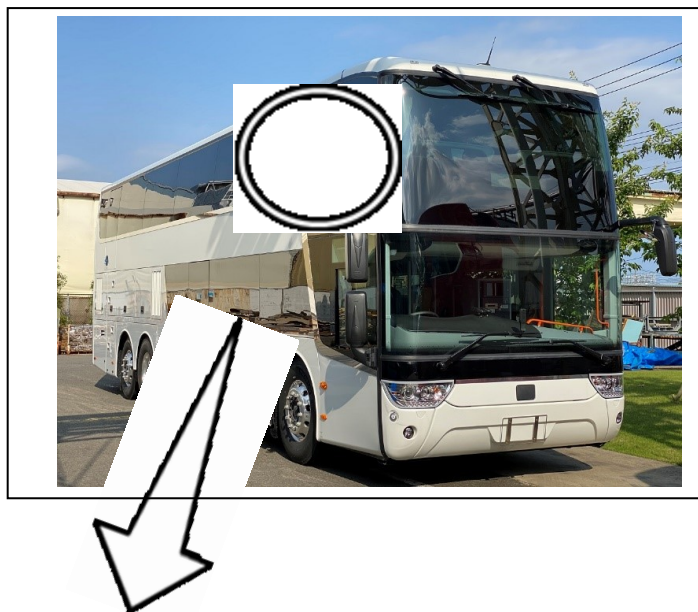
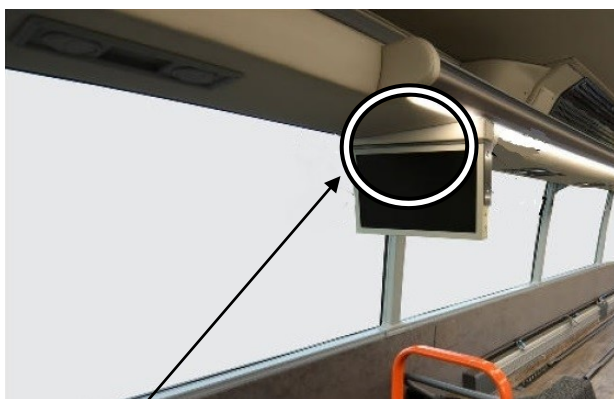
ブラケット固定用ネジ

基準不適合発生箇所

2 階席昇降階段付近に取り付けられているモニターのブラケットと上部荷棚との固定において、設計が不適切なため、走行中の振動等によりブラケットの固定が緩むことがある。最悪の場合、モニターが荷棚から脱落し乗客が怪我をするおそれがある。

全車両、アンカー付きのネジでブラケットを固定し補強する。

識別：モニターブラケット裏面に白色ペイントを塗布する。
