## 改 善 箇 所 説 明 図

### 不具合の内容

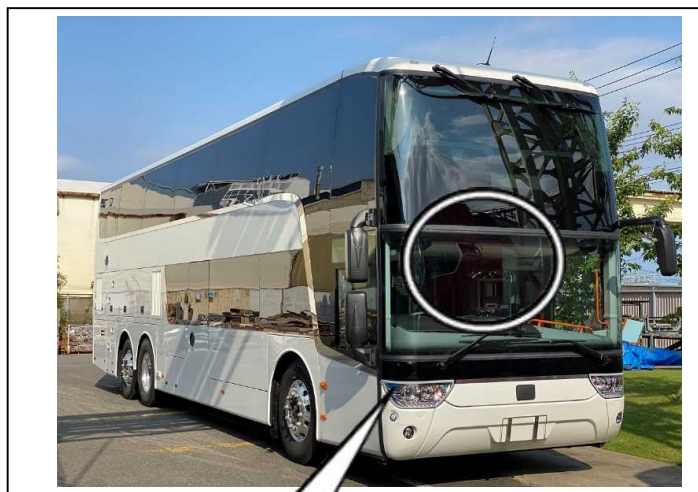
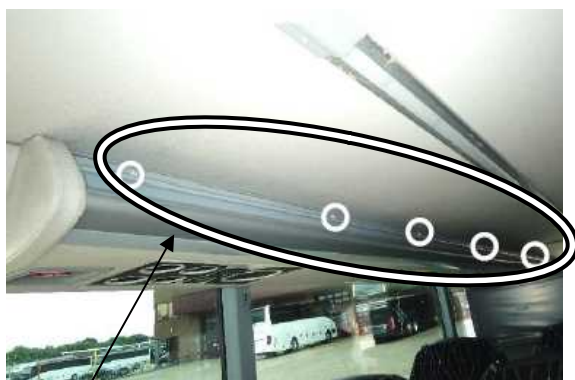
トリム固定用ネジ

基準不適合発生箇所

1階左右座席上部にあるトリムの固定において、設計が不適切なため、走行中の振動等によりトリムの固定が緩み、天井部と隙間ができることがある。最悪の場合トリムが脱落し乗客が怪我をするおそれがある。

全車両、トリムの固定用ネジを対策品に変更するとともに固定用ネジを追加し補強する。

注  は、交換する部品を示す。

識別：前部乗降扉上部にある型式プレートに白色ペイントを塗布する。
