# 改善箇所説明図

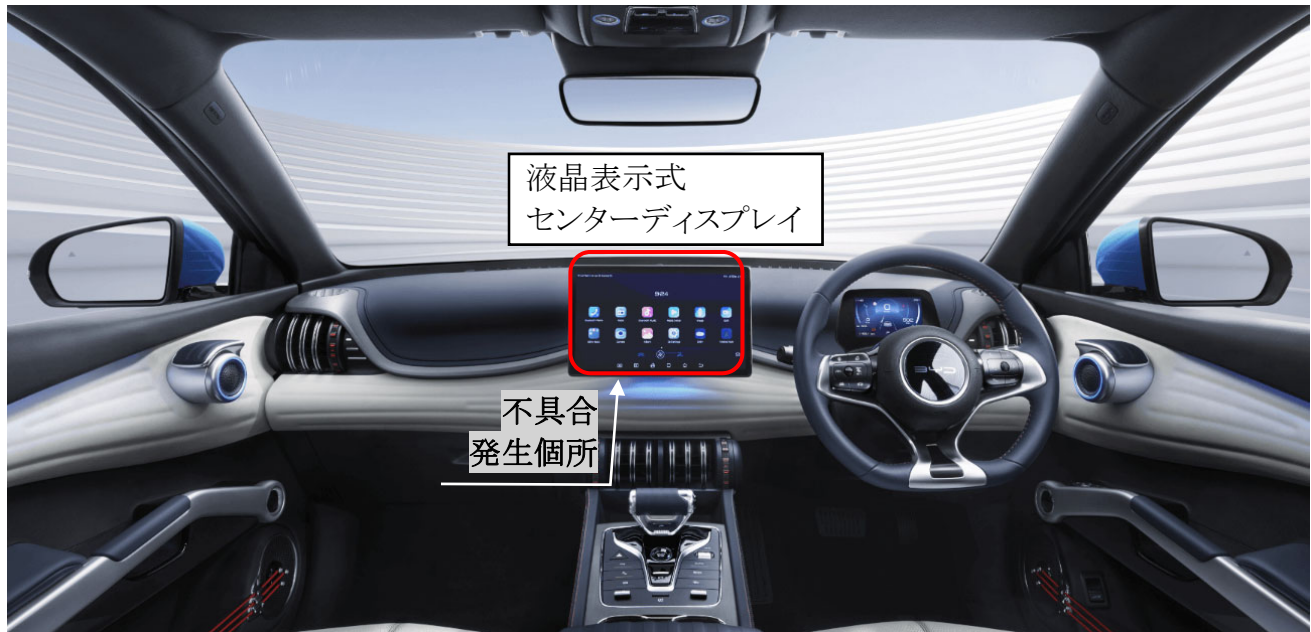
注：図中の□内は、プログラムを更新する部品を示す。

液晶表示式センターディスプレイにおいて、プログラムの設計が不適切な為にリヤカメラ画像表示状態で車両を後退して駐車後に再始動して前進方向に走行しようとするまで別途使用者が表示画像の切り替え操作をするまではリヤカメラ画像等が表示されたままでフロントカメラ画像及び左サイドカメラ画像が表示されず、直前直左の視認性が確保されない。

全車両、液晶表示式センターディスプレイのプログラムを走行モードの前後選択に自動的に連動し各カメラ画像を表示させ、直前直左の視認性が確保される対策プログラムに更新する。なお、販売店に入庫して対策プログラムが保存されているUSBメモリを車両のUSBポートに挿入する事により実施する。

識別：プログラムのバージョン番号が3.1.32.2305020.1以降であること。
