改善箇所説明図

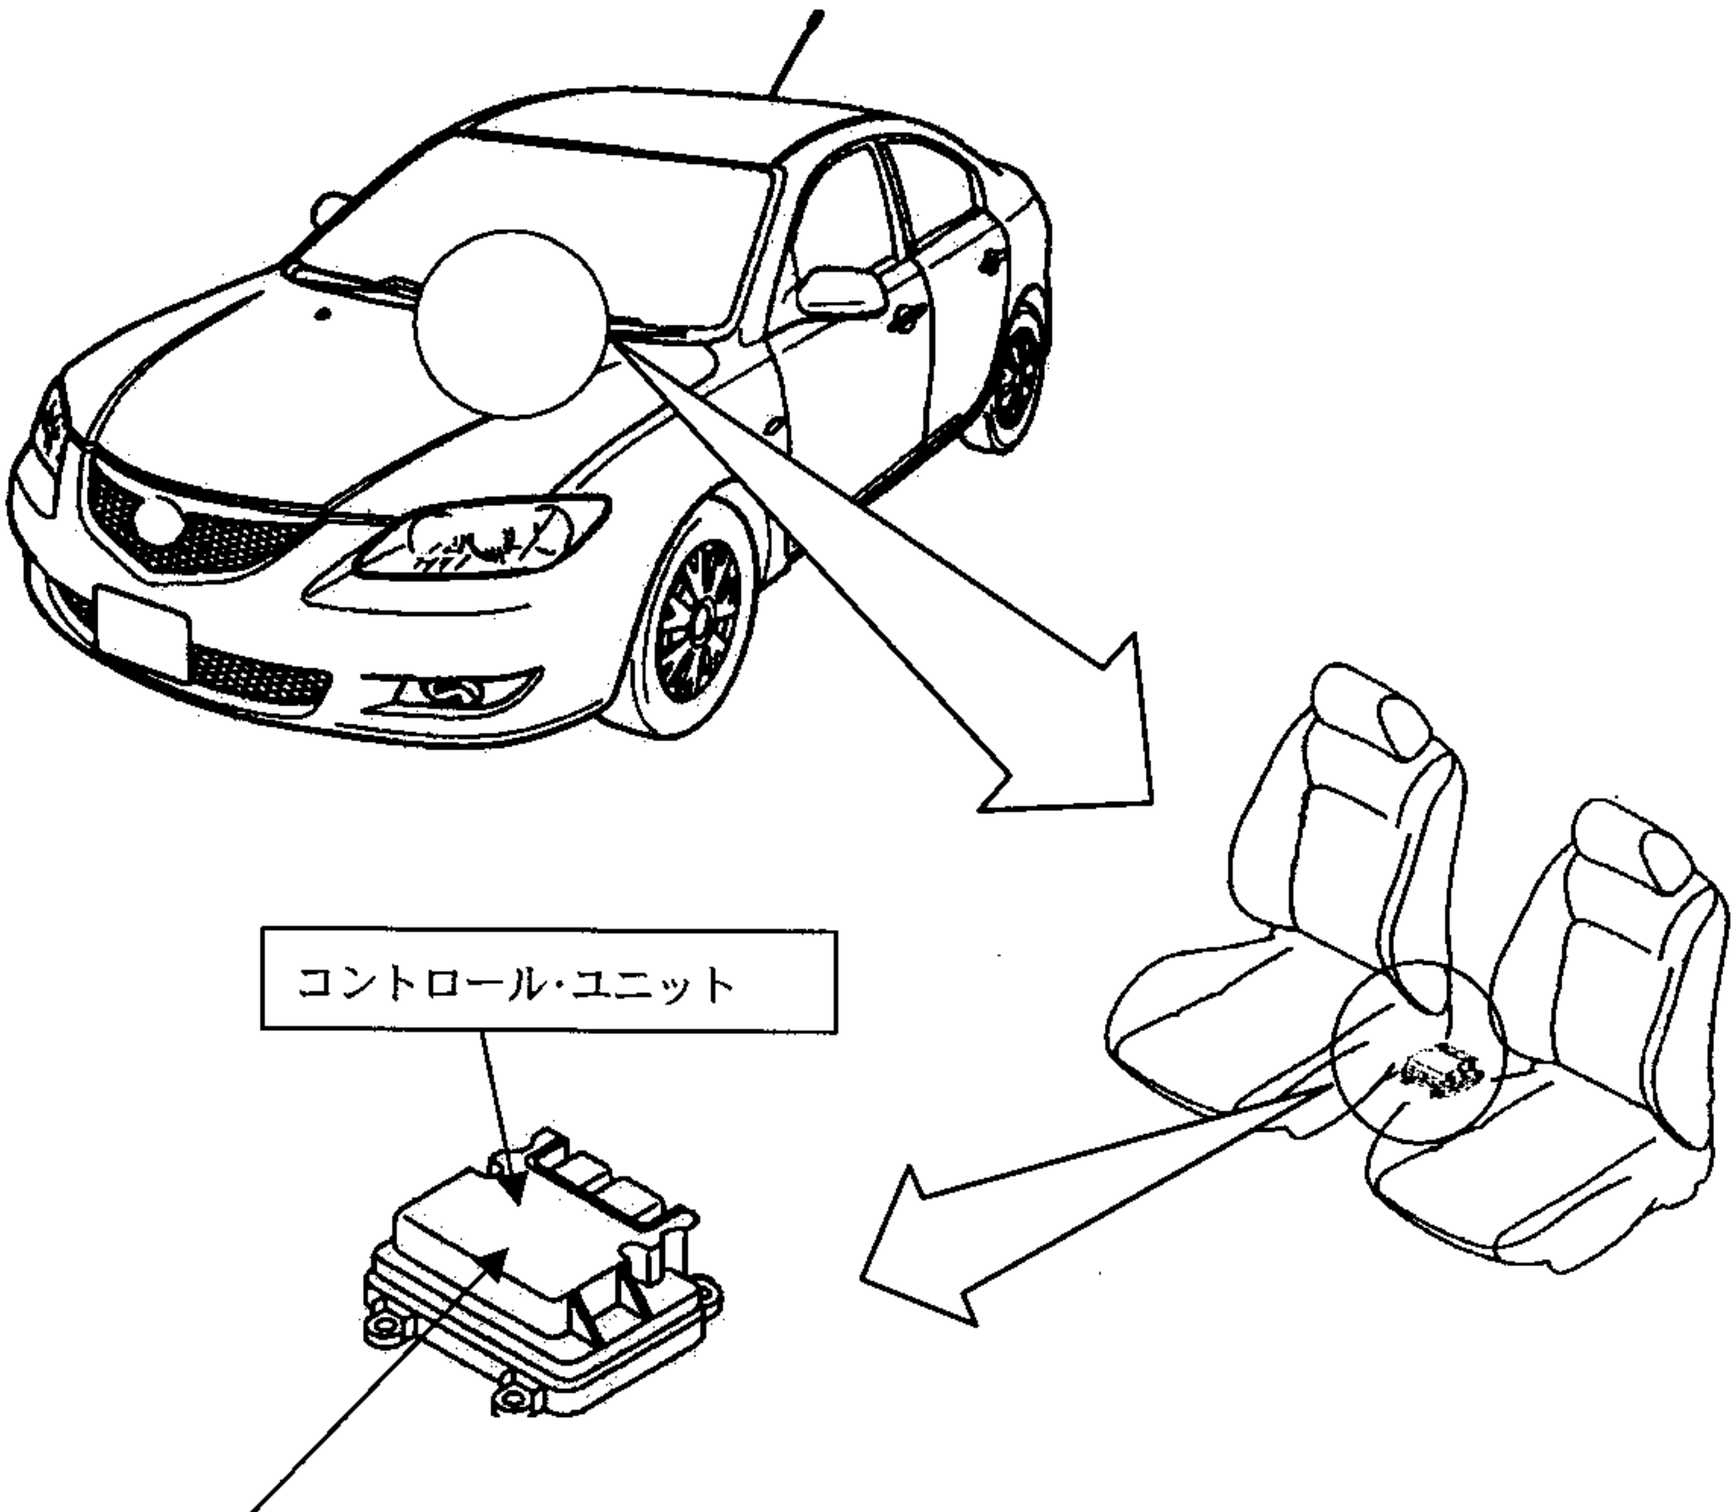
エアバッグの作動を制御するコントロール･ユニットの基板回路の半田部に微細な亀裂が発生しているものがあるため、走行中の振動等により半田部の亀裂が進行して、回路が導通不良となることがある。そのため、半田部の亀裂箇所によっては、警告灯が点灯せず、衝突時にエアバッグが作動しないおそれがある。また、フェールセーフ機能がはたらいて警告灯が点灯するとともに、エアバッグが作動しなくなるおそれがある。

全車両、当該コントロール･ユニットを良品と交換する。
