改善箇所説明図

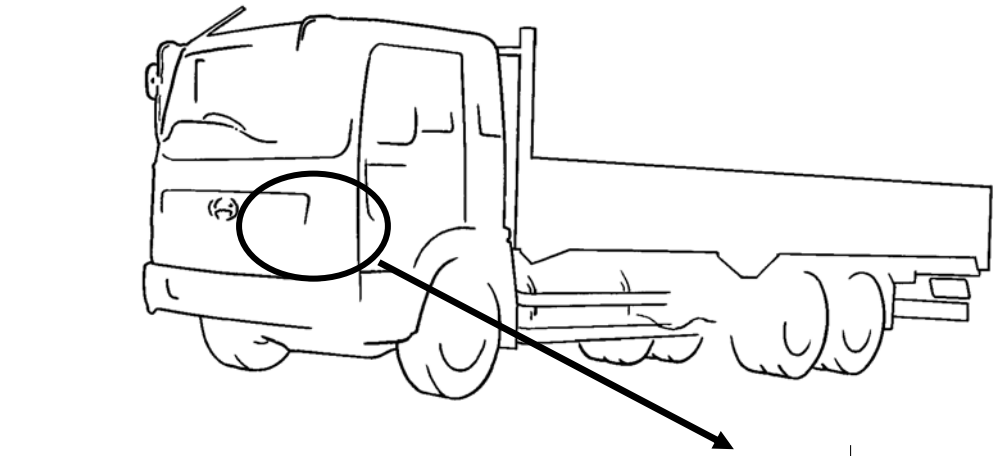
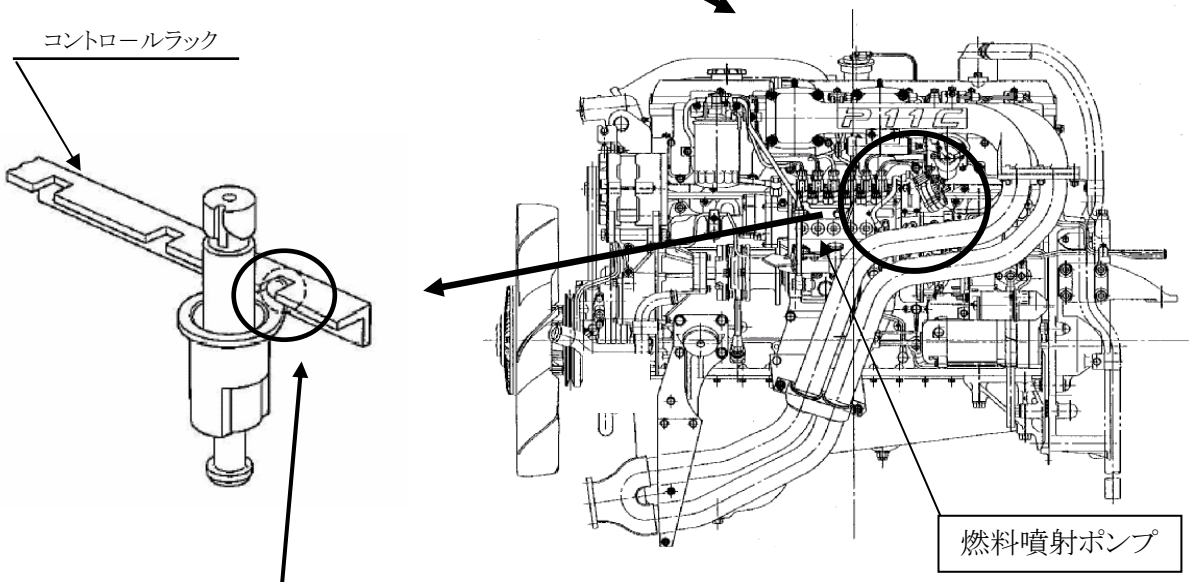
基準不適合発生箇所

エンジンの燃料噴射ポンプにおいて、燃料噴射量を制御するコントロールラックの切欠溝の強度が不足しているため、当該切欠部に亀裂が発生するものがある。
そのため、そのままの状態で使用を続けると、最悪の場合、切欠部が破断し燃料噴射量が制御できず、エンジンが吹き上がるおそれがある。

全車両、当該噴射ポンプを対策品と交換する。

識別 ： 噴射ポンプの銘板の右上に黄色ペイントを塗布する。
