改善箇所説明図

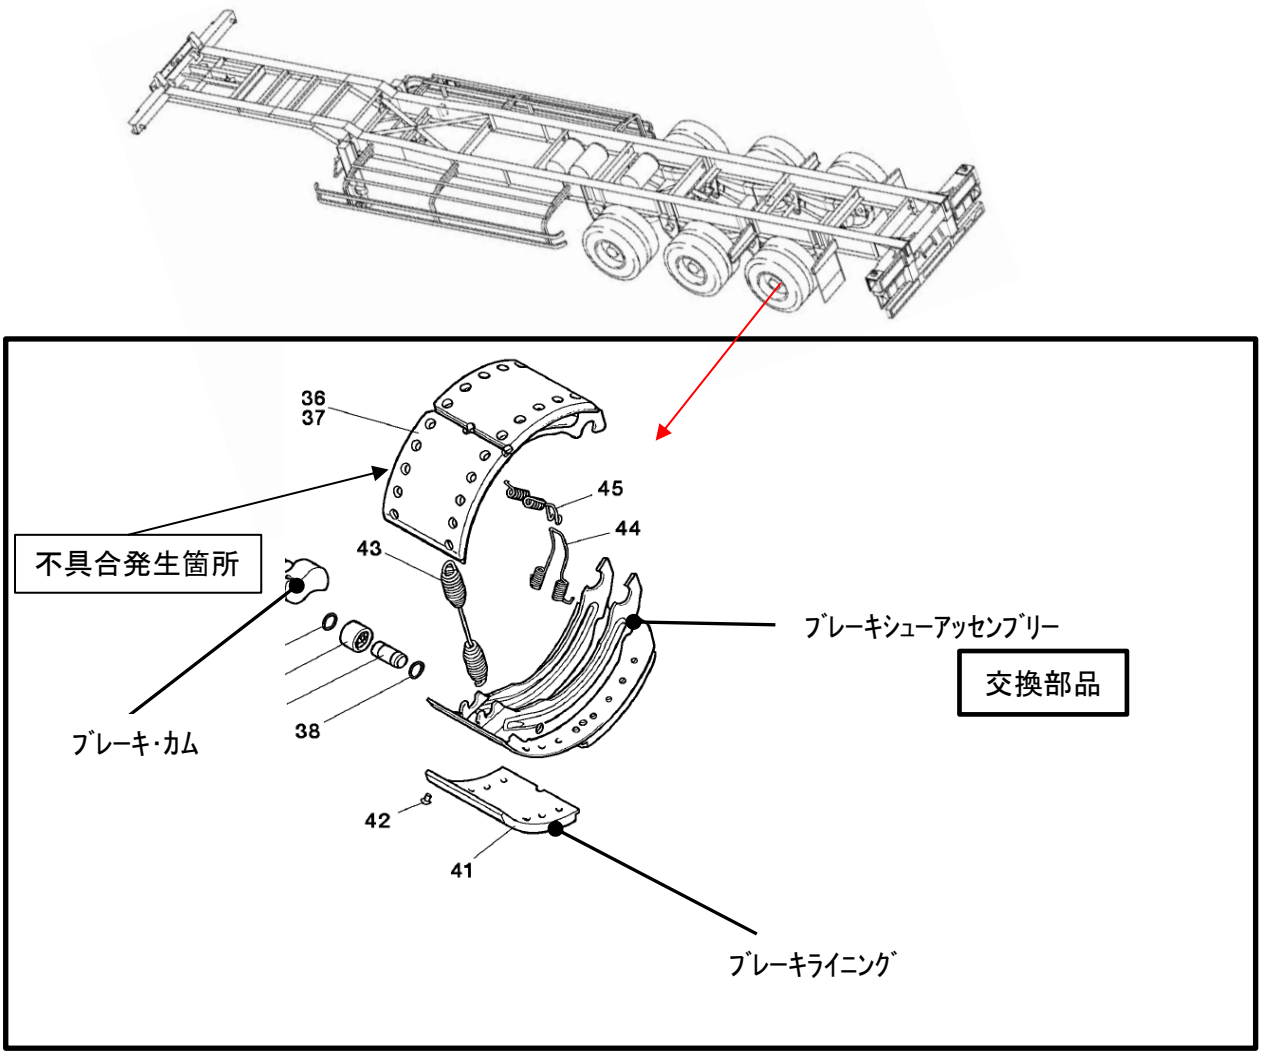
セミトレーラの制動装置において、ブレーキシューとライニングの組付けが不適切なため、リベットで適切に固定されていないものがある。そのため、そのままの状態で使用を続けると、ライニングが外れ、外れたライニングが、ドラムとブレーキカム、または、他のライニングとの間に挟まり、ブレーキが引きずった状態となり、最悪の場合、火災に至るおそれがある。

全車両のブレーキシューアッセンブリーを点検し、適切にライニングが組付けられていないもの、または、ライニングが外れているものは、ブレーキシューアッセンブリー良品と交換する。
