改善箇所説明図

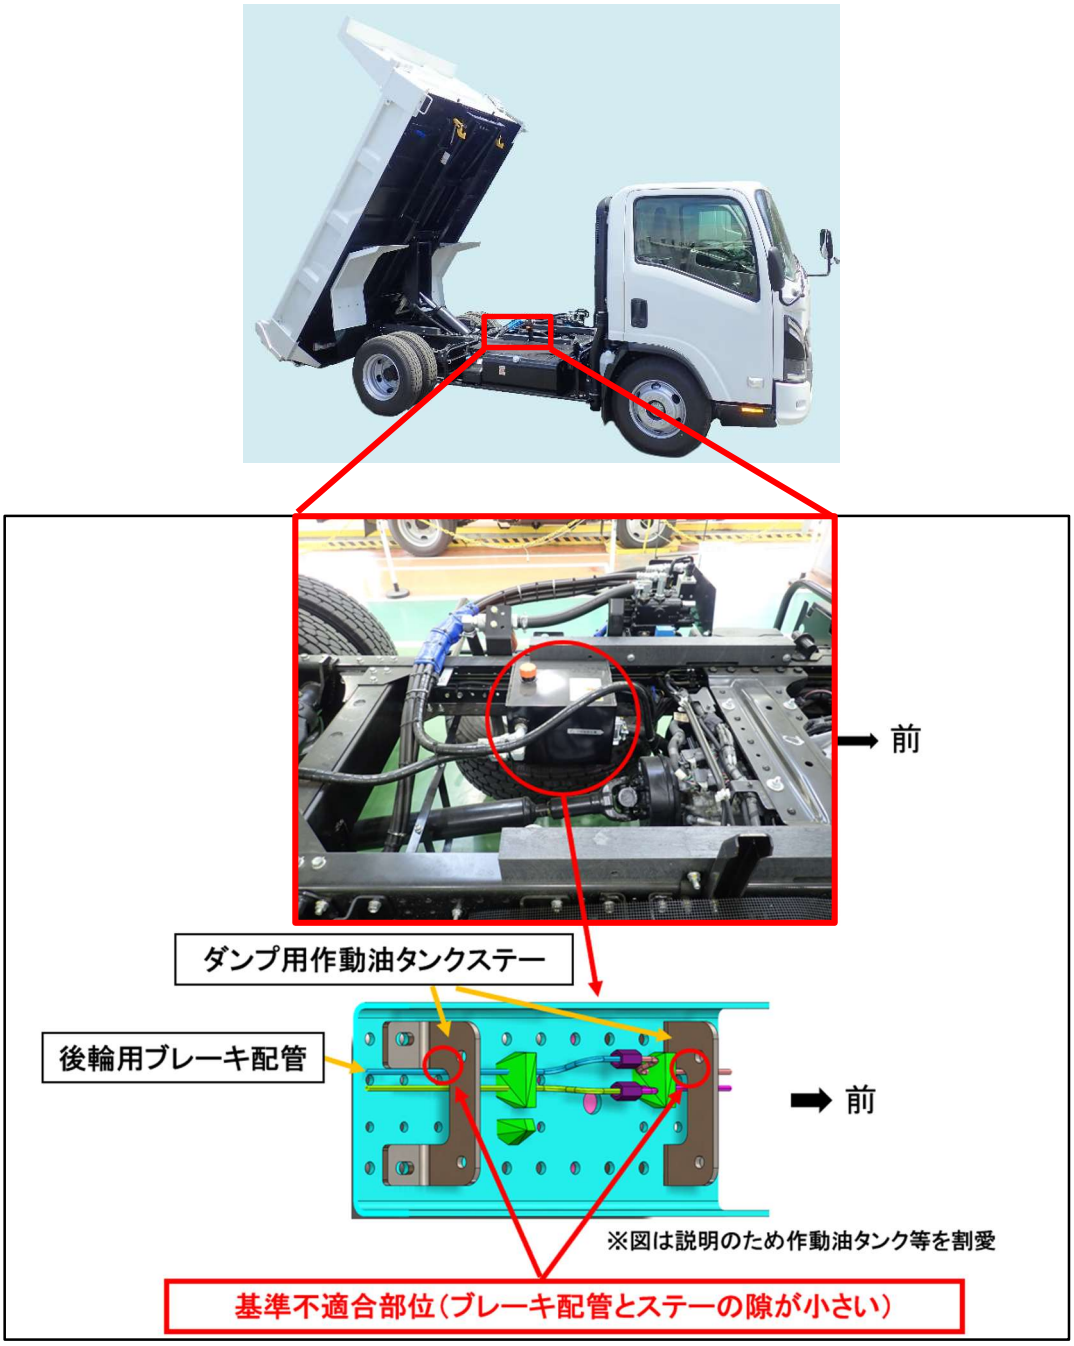
注：　　は交換部品を示す

スライドボデー付きダンプトラックにおいて、ダンプ用作動油タンクステーの取付工程が不適切なため、当該ステーと後輪用ブレーキ配管の間隔が小さく、走行振動により干渉することがある。そのため、そのまま使用を続けると、当該ブレーキ配管が損傷し、最悪の場合、ブレーキ液が漏れて制動力が低下するおそれがある。

全車両、ダンプ用作動油タンクステーの取付状態を点検し、誤りがある場合は当該ステーを対策品に交換する。また、後輪用ブレーキ配管を点検し、損傷がある場合は当該ブレーキ配管を新品に交換する。
