改善箇所説明図

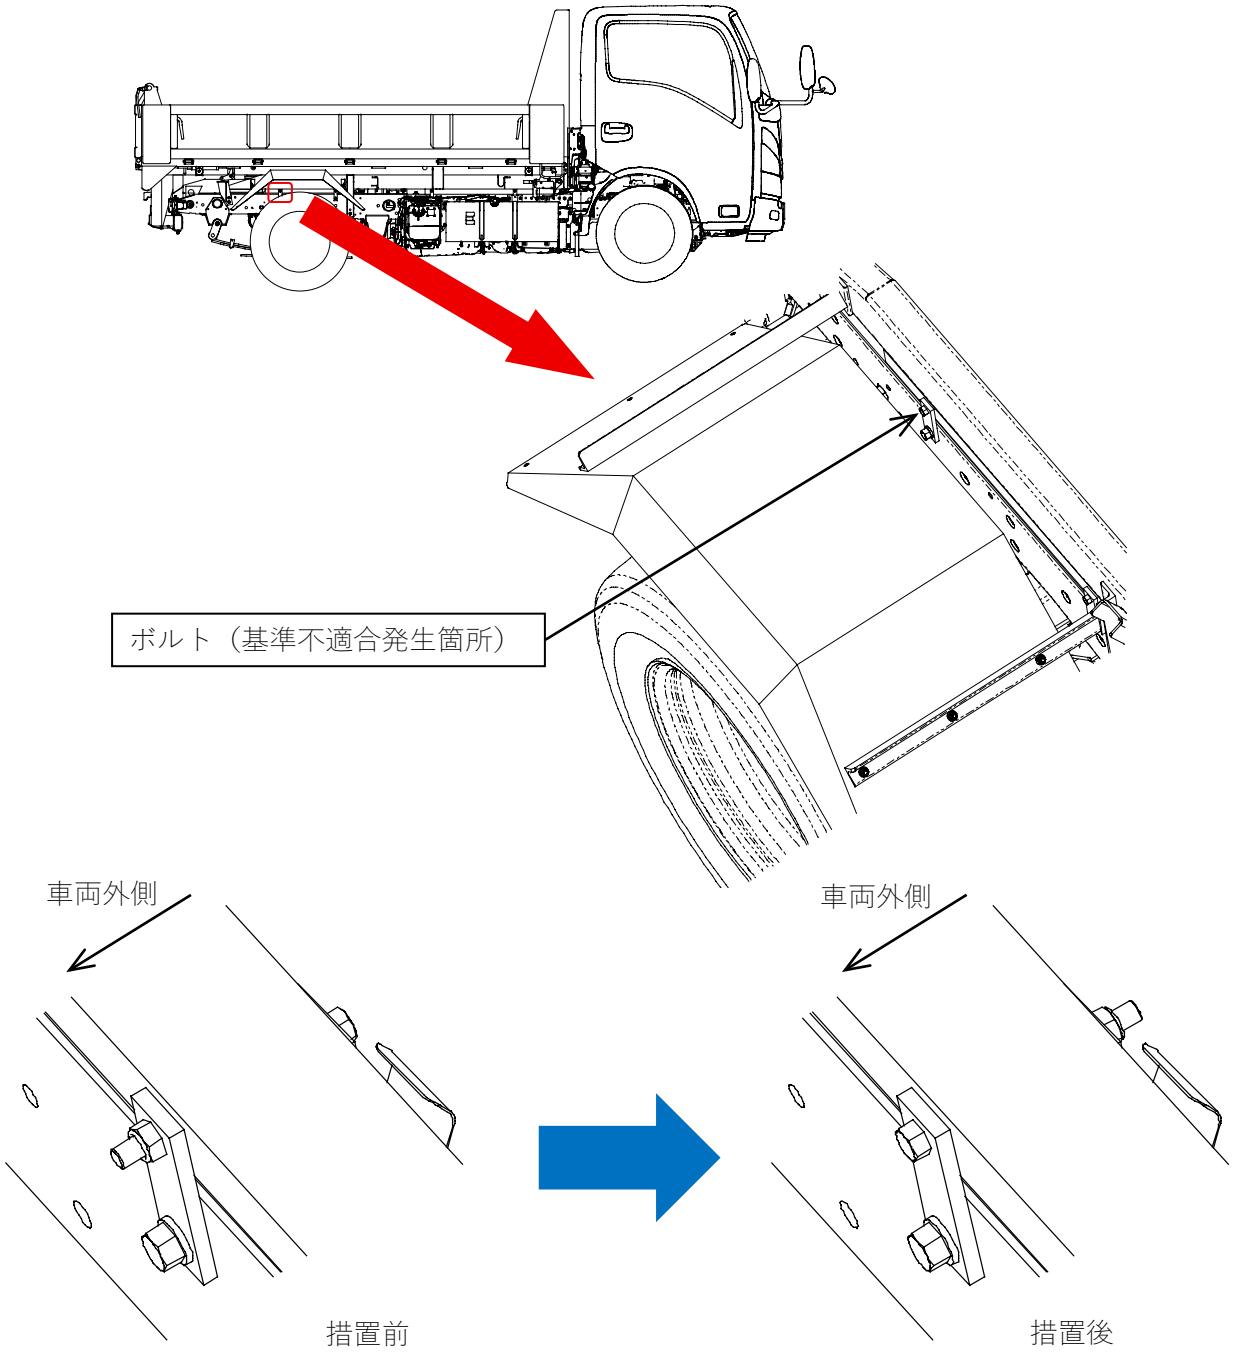
荷台スペーサ固定ボルトにおいて、作業管理が不適切なため、正規方向と逆向きに取り付けられているものがある。そのため、走行中のタイヤの揺動により当該ボルト先端とタイヤが接触し、そのまま使用を続けると、最悪の場合、タイヤがバーストするおそれがある。

全車両、荷台スペーサ固定ボルトを点検し、逆向きに取り付けられている場合は当該ボルトを正規方向に取り付ける。また、タイヤを点検し、損傷している場合はタイヤを新品に交換する

識別：ボルトの取り付け方向で識別する。
