# 改 善 箇 所 説 明 図

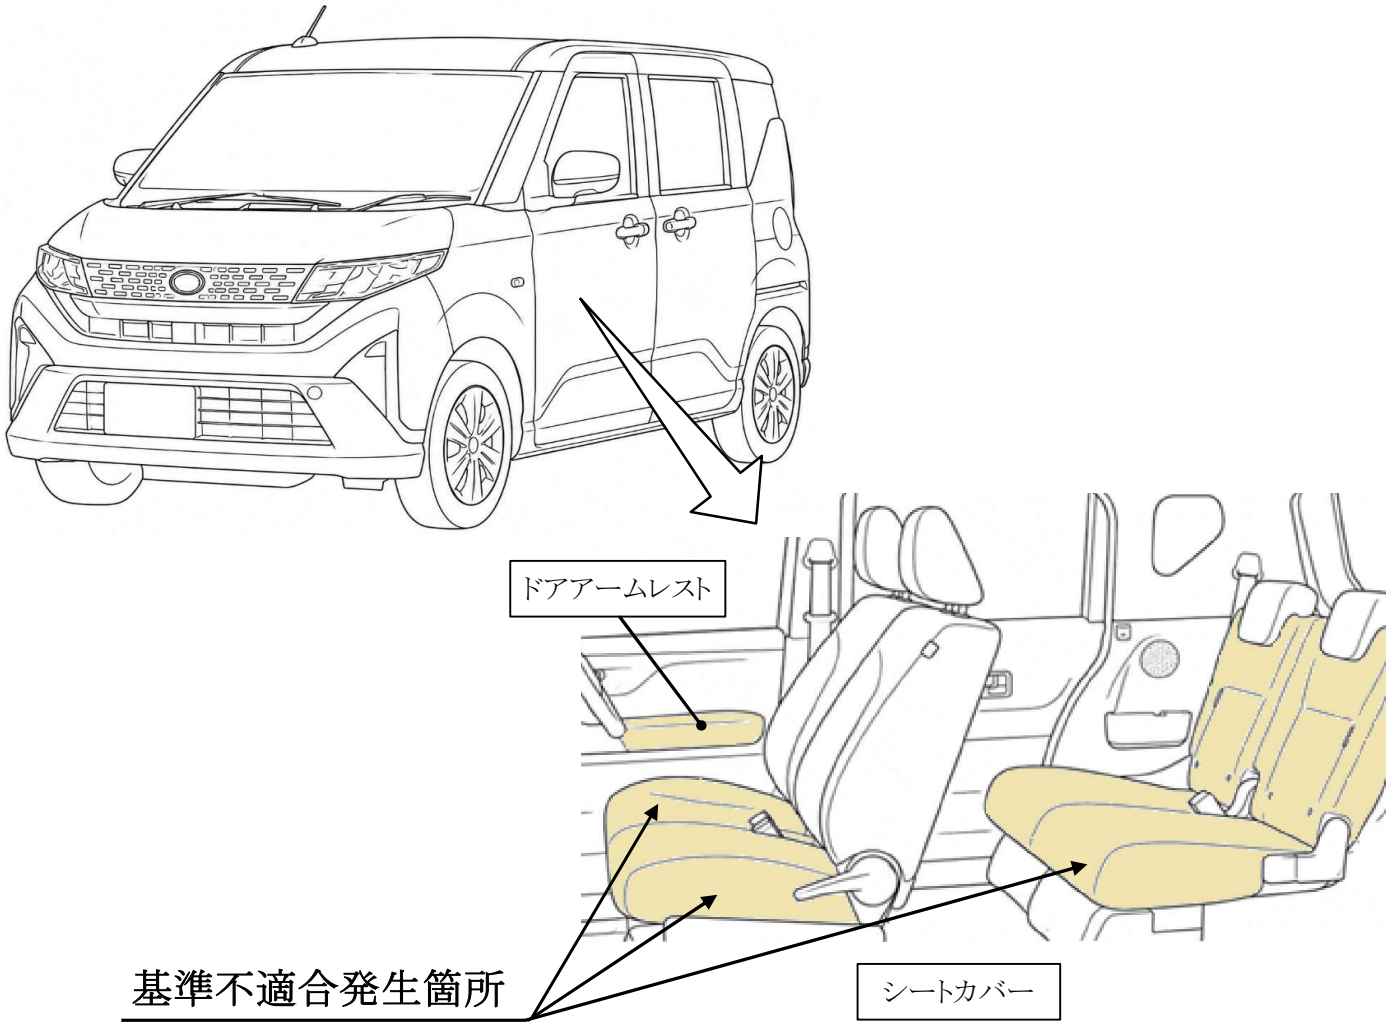
注：□は交換する部品を示す。

シートカバー及び前席ドアアームレストの特定の内装材において、表皮の加工方法の検討が不十分であったため、燃焼試験時に基準に定められているよりも速い速度で延焼するものがあり、保安基準に適合していないおそれがある。

全車両、車台番号を確認し、いずれかの改善措置を行う。
①シートカバーを対策品に交換し、ドアアームレストを良品に交換する。
②ドアアームレストを良品に交換する。
