# 改　善　箇　所　説　明　図

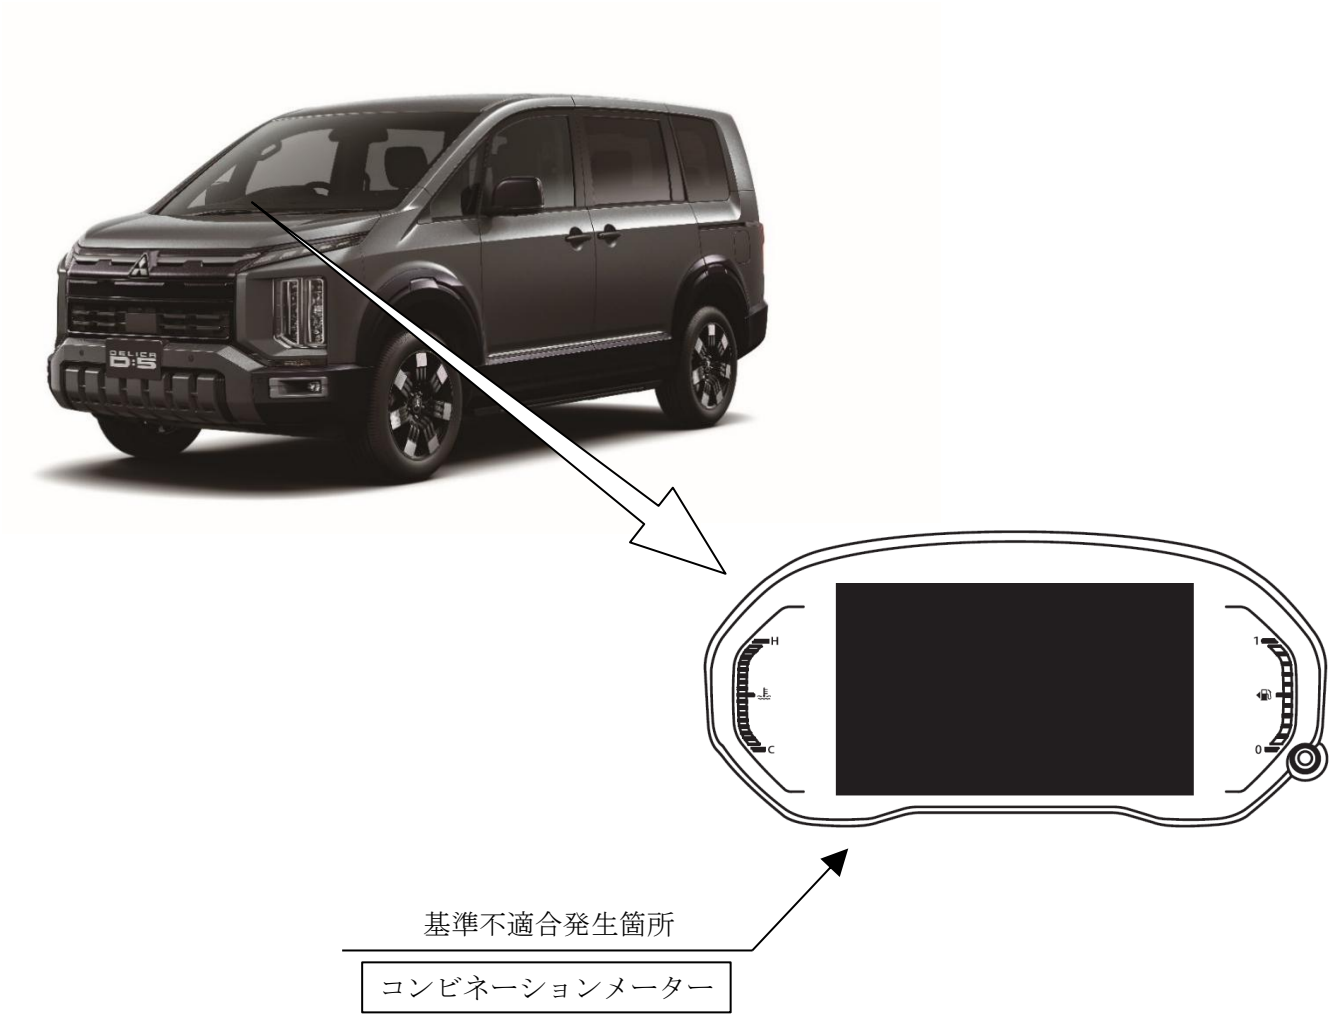
コンビネーションメーターにおいて、開発時の制御プログラムの検討が不十分なため、エンジンスイッチの電源モードON時にメーターの液晶ディスプレイが表示されないことがある。そのため、速度計や警告灯などが確認できないおそれがある。

全車両、コンビネーションメーターの制御プログラムを対策仕様に書き替える。
