改 善 箇 所 説 明 図

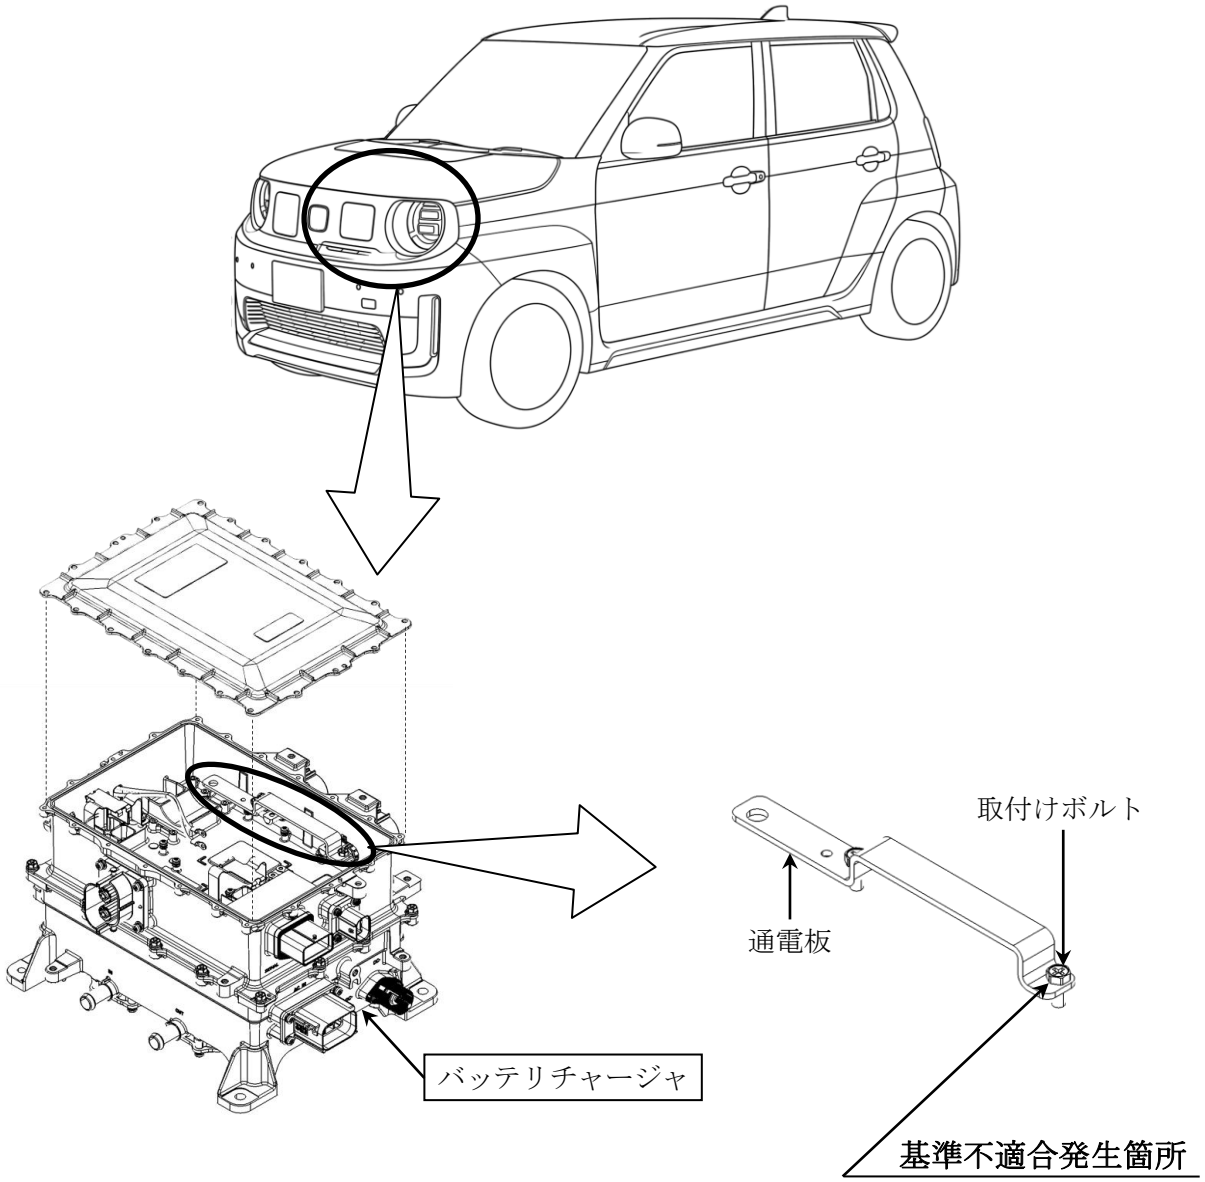
電動機用制御装置において、バッテリチャージャ内部の通電板取付けボルトの締付け方法が不適切なため、通電板と高電圧端子の密着力が不足しているものがある。そのため、走行振動等により通電板が動くと、当該部の接触抵抗が増加して発熱し、導通不良となり、パワーシステム警告灯が点灯するとともに、駆動用モータの出力を停止させる制御が働き、走行不能となるおそれがある。

バッテリチャージャを良品と交換する。

注：□は交換部品を示す。
