改善箇所説明図

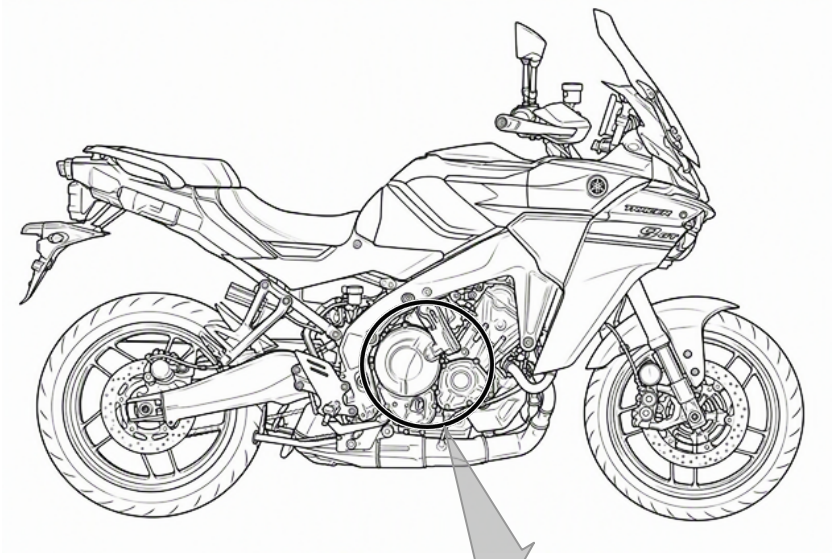
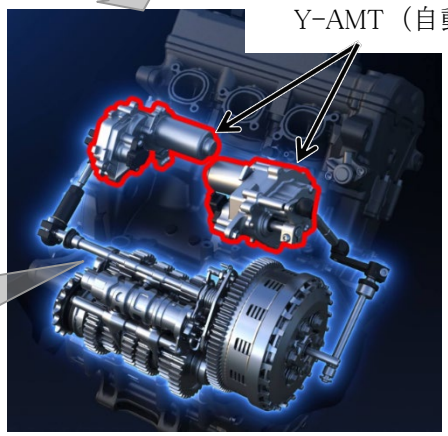
Y-AMT搭載車両の変速機において、シフトシャフトの強度検討が不十分なため、変速の繰り返しにより破損することがある。そのため、変速不良が発生してエンジン警告灯が点灯し、最悪の場合、Y-AMTが停止して変速操作ができなくなり、走行不能となるおそれがある。
Y-AMT:YAMAHA AUTOMATED MANUAL TRANSMISSION（自動変速機構）

改善の内容：全車両、シフトシャフトを対策品と交換する。
