# 対策箇所説明図

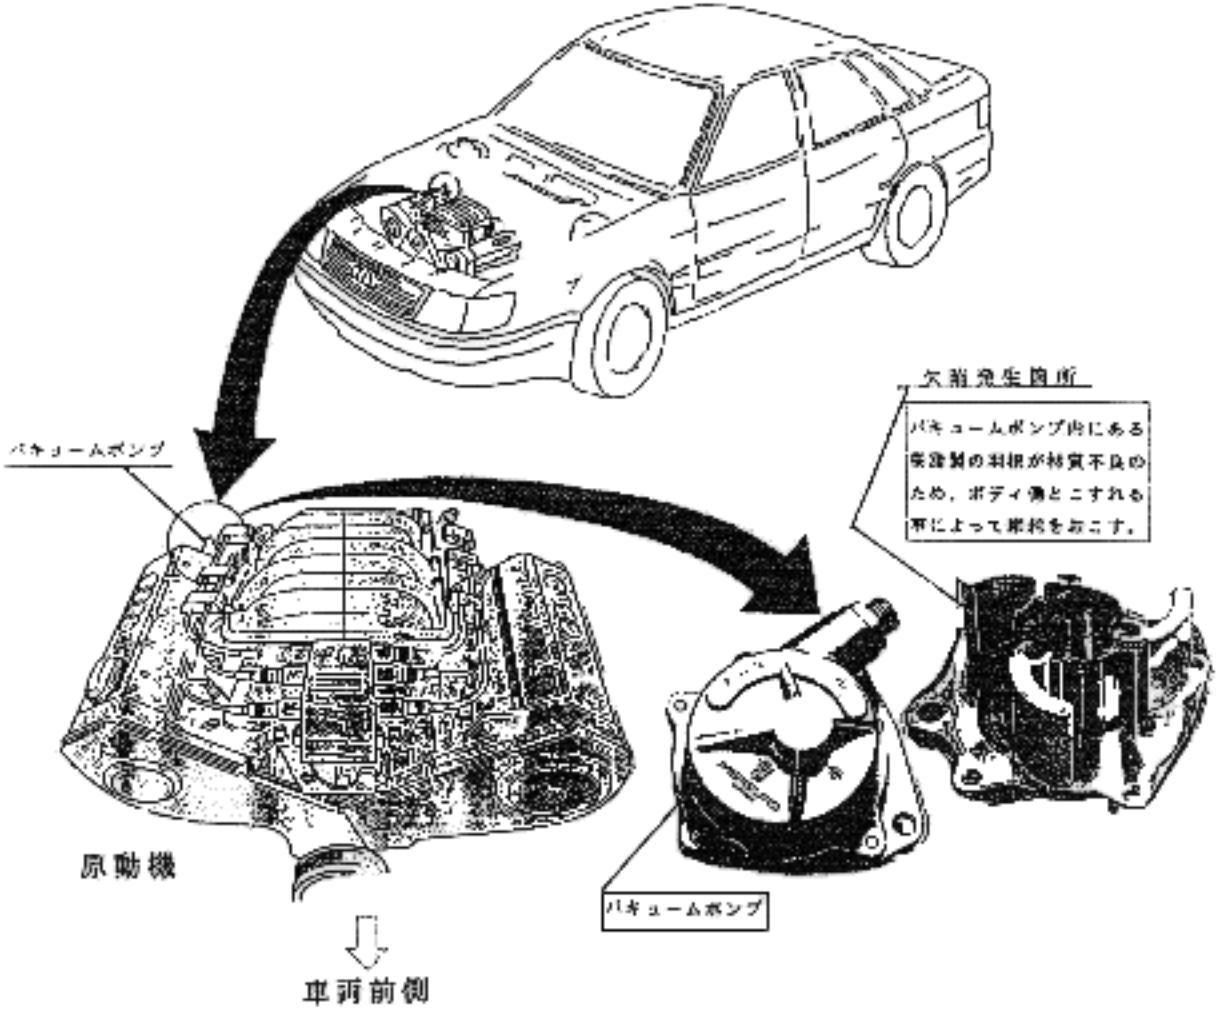
バキュームポンプ
原動機
車両前側
バキュームポンプ
欠陥発生箇所
バキュームポンプ内にある
鋳造製の羽根が材質不良の
ため，ボディ側とこすれる
音によって異音をおこす。
