改善箇所説明図

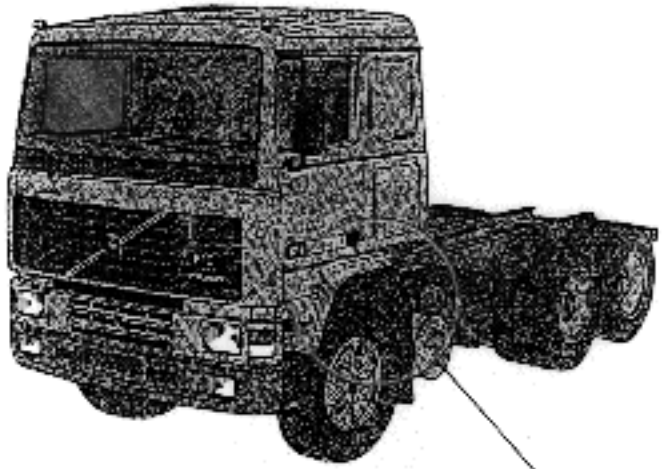
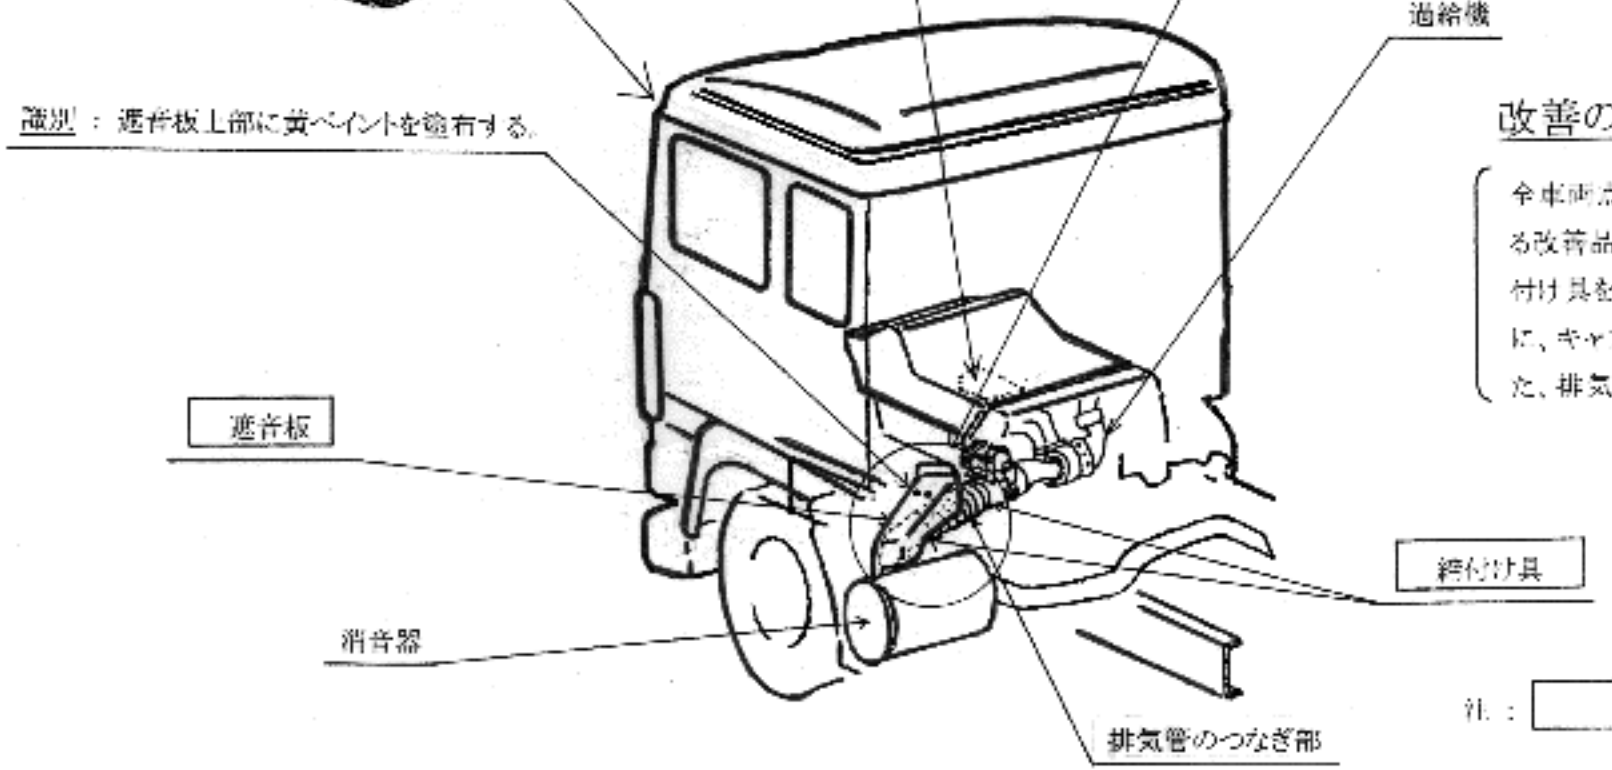
基準不適合発生箇所

騒音防止装置の遮音板の耐熱性が不十分なため、また、排気管のつなぎ部の締付け方法が不適切なため、排気ガスが漏れて当該遮音板にすすが付着することにより、最悪の場合、遮音板が焼損し、車両火災に至るおそれがある。

改善の内容

全車両点検し、当該遮音板を耐熱性のある改善品に、また、排気管のつなぎ部の締付け具を改善品にそれぞれ交換するとともに、キャブの下面に遮熱板を追加する。また、排気管のつなぎ部も良品と交換する。
