改 善 箇 所 説 明 図

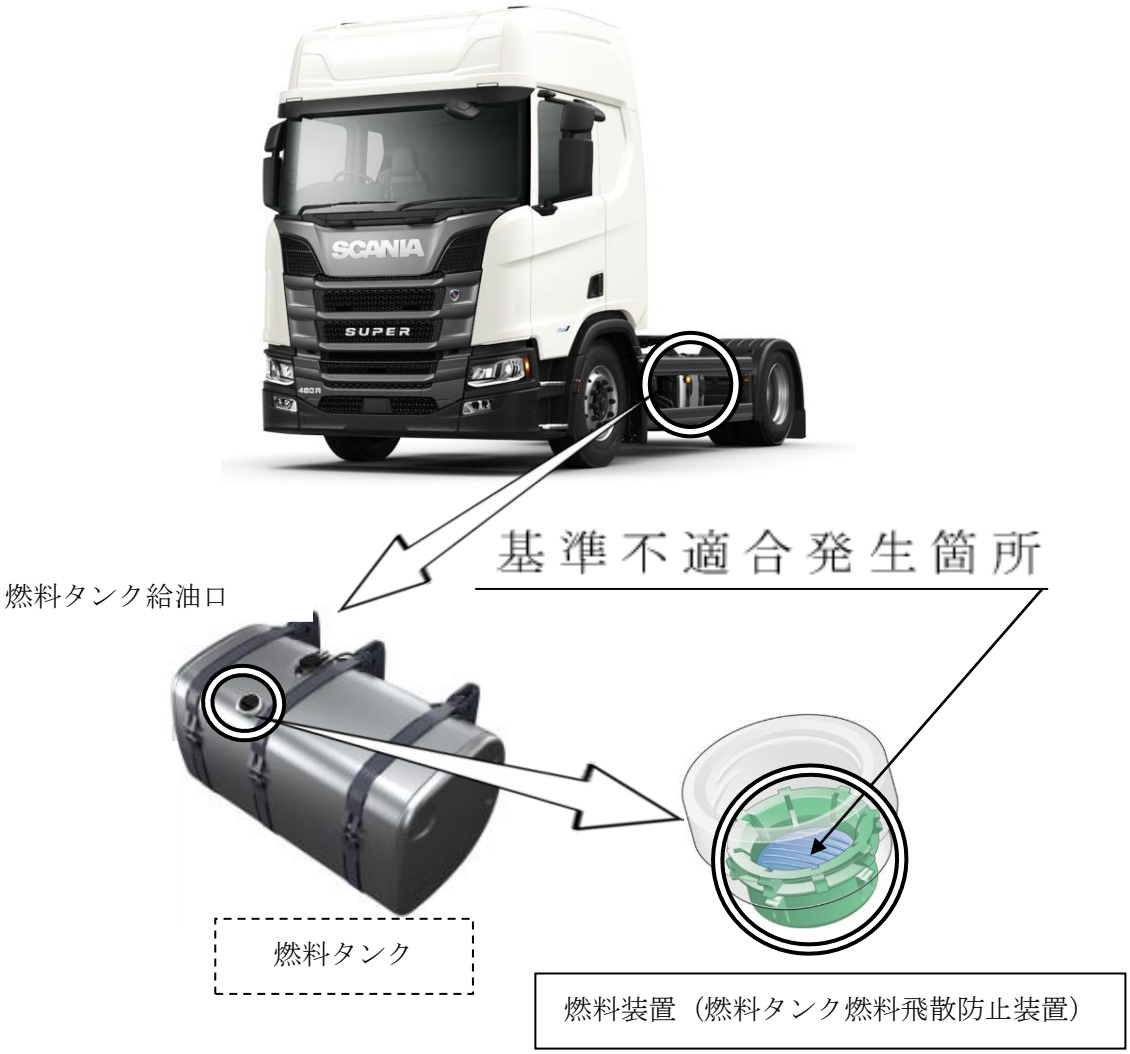
燃料タンクにおいて、製造工程が不適切なため、給油口に燃料飛散防止装置が装着されていないものがある。そのため、協定規則第３４号に適合しないおそれがある。

全車両、燃料飛散防止装置の有無を点検し、装着されていない場合は燃料タンクの給油口に燃料飛散防止装置を装着する。なお、燃料飛散防止装置を装着後、給油操作に支障がないことを確認し、支障が生じる場合は、燃料タンクの位置を調整する。
