改善箇所説明図

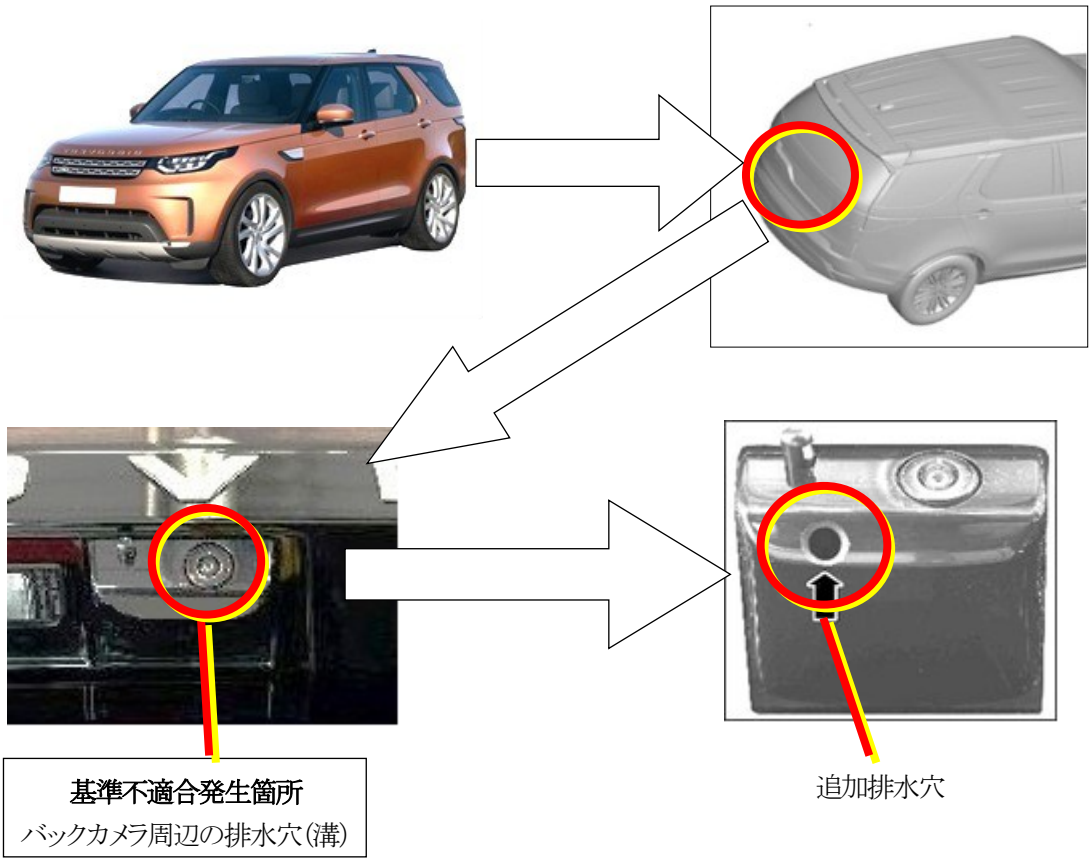
基準不適合発生箇所

バックカメラが装着されているテールゲートにおいて、設計検討が不十分なため、排水穴が小さく、雨水等を適切に排水できないことがある。そのため、当該カメラの内部に雨水が浸入して導通不良となり、当該カメラが作動しないおそれがある。

全車両、テールゲートに別の排水穴を設ける。また、バックカメラの作動状態を点検し、交換を要するものは新品に交換する。
識別：新規に開けた排水用の穴の有無で確認する。
