改善箇所説明図

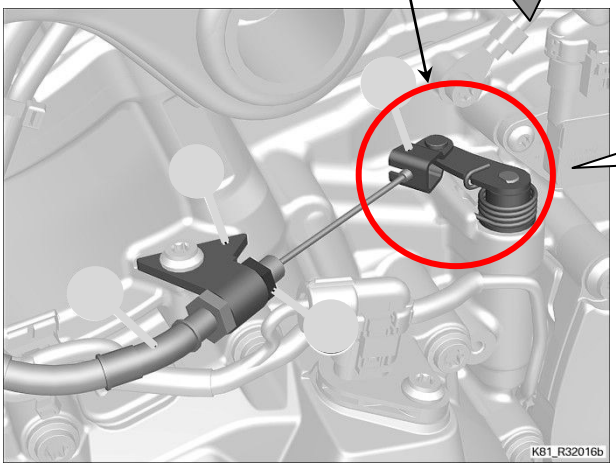
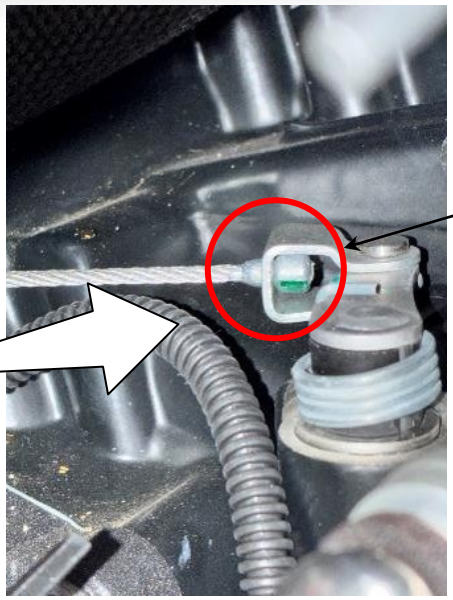
クラッチケーブル

基準不適合発生箇所

ニップル固定部

注：□は交換する部位を示す

動力伝達装置において、クラッチケーブルの製造工程が不適切なため、エンジン側の当該ケーブル端部にあるニップル部の固定が不十分なものがある。そのため、繰り返しのクラッチ操作により当該ニップルが緩み、クラッチケーブルから外れ、最悪の場合、変速操作及び停車時の動力遮断を適切に行えないおそれがある。

全車両、クラッチケーブルを良品に交換する。

クラッチケーブル下部取り付け部に白ペイントマークを付ける。
