改 善 箇 所 説 明 図

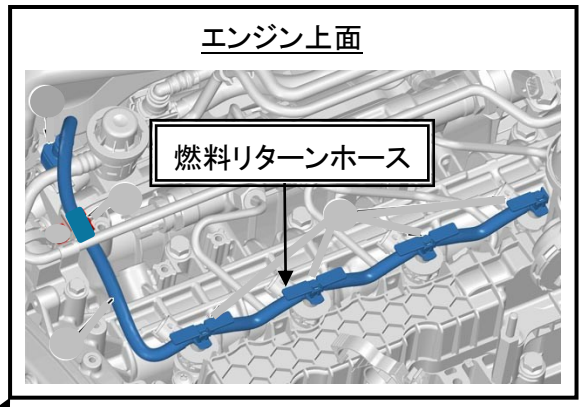
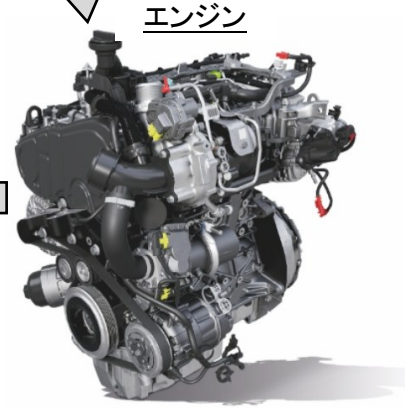
基準不適合部位

燃料リターンホースにおいて、製造工程での部品管理が不適切なため、柔軟性を高めるための加硫処理をしていないものがある。そのため、当該ホースの柔軟性が不足して接続部の密着性が不十分となり、そのまま使用を続けると、接続部から燃料が漏れ、最悪の場合、火災に至るおそれがある。

全車両、燃料リターンホースに印字されている製造年月日および識別記号を点検し、該当する場合は燃料リターンホースを良品に交換する。

識別　：運転者席側ドアロック・ストライカ付近に当該リコールの識別ステッカを貼付する。
