改善箇所説明図

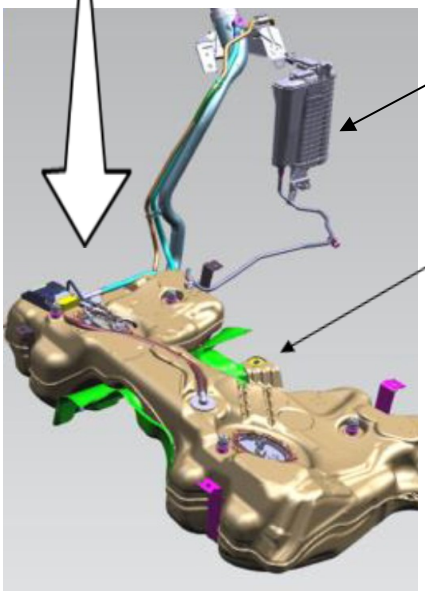
基準不適合発生箇所

四輪駆動車用の燃料タンクにおいて、タンク内の内圧を調整するバルブの設計検討が不十分なため、当該バルブが閉じないものがある。そのため、燃料タンクの内圧が上昇した際に燃料がＡＣＦ（チャコールキャニスター）内へ流入し、燃料が漏れるおそれがある。

全車両、燃料タンクを対策品に交換するとともにＡＣＦを新品に交換する。
