改善箇所説明図

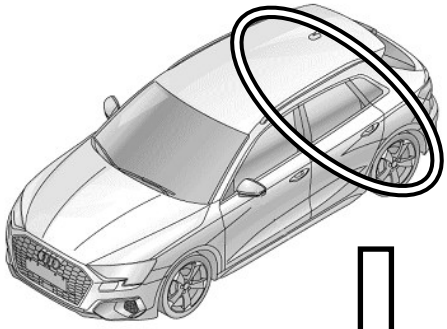
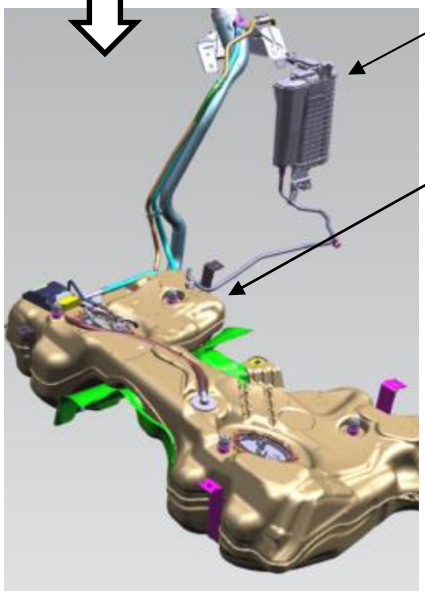
ＡＣＦ（チャコールキャニスター）

基準不適合発生箇所

燃料タンク

四輪駆動車用の燃料タンクにおいて、タンク内の内圧を調整するバルブの設計検討が不十分なため、当該バルブが閉じないものがある。そのため、燃料タンクの内圧が上昇した際に燃料がＡＣＦ（チャコールキャニスター）内へ流入し、燃料が漏れるおそれがある。

改善の内容
全車両、燃料タンクを対策品に交換するとともにＡＣＦを新品に交換する。

識別：「20KT」と記入したキャンペーンステッカーをラゲッジルームのパネル部に貼付する。
