改善箇所説明図

チャイルドセーフティシート
「トップセーフ」背面図

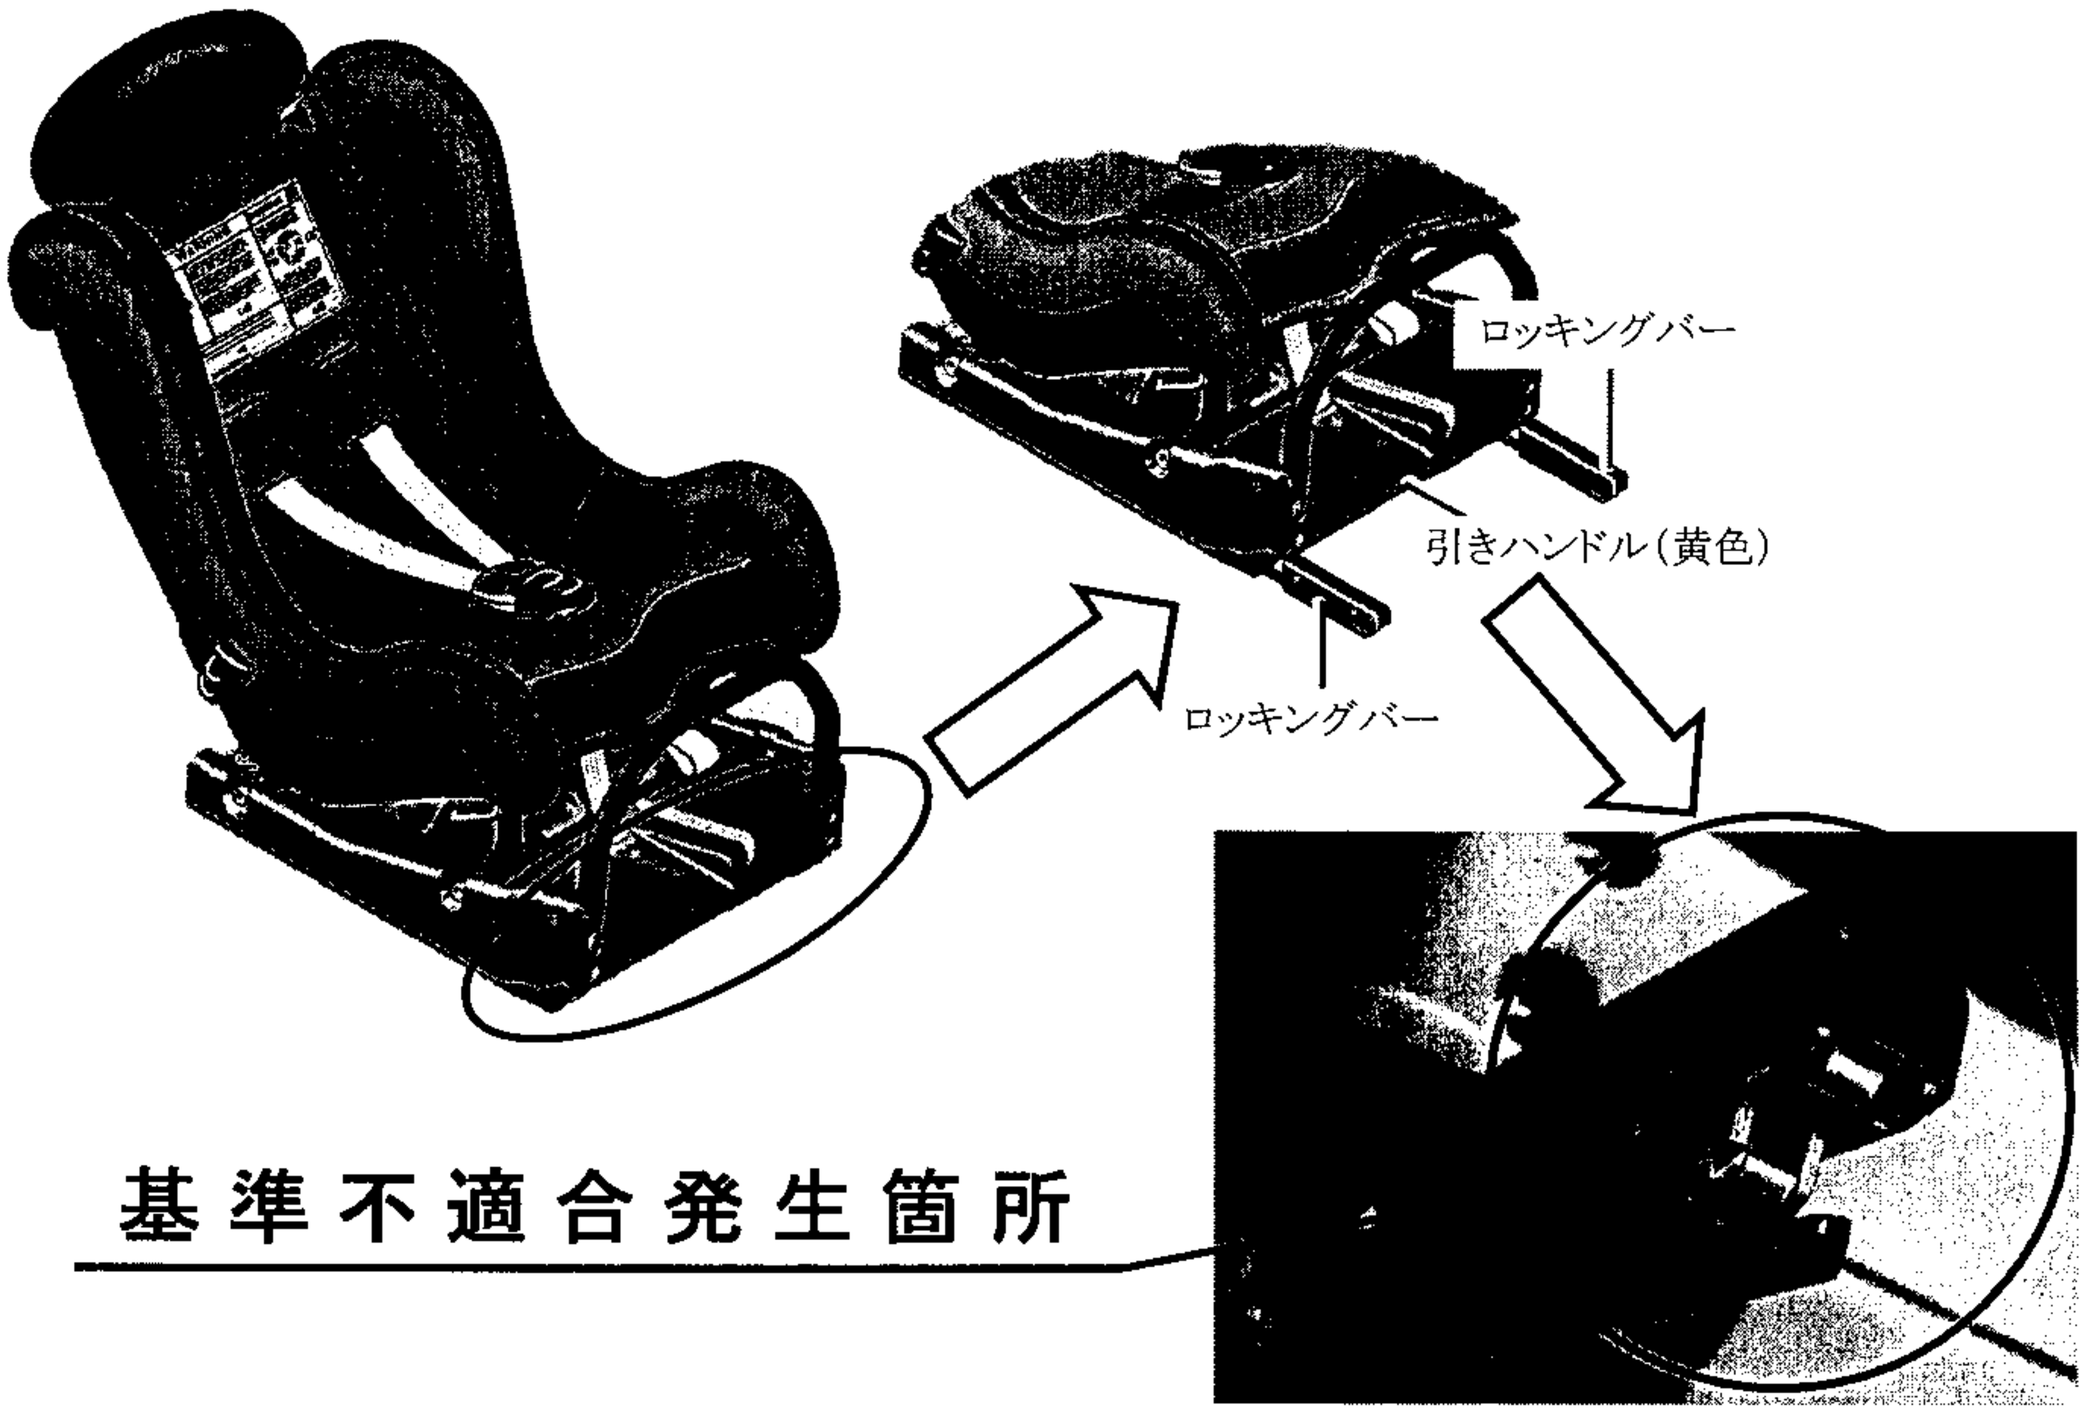
基準不適合発生箇所

チャイルドシートのロッキングバー(ISO-FIX固定システム用)において、ロック部の加工が不適切なため、強度が不足しているものがある。そのため、当該シートをISO-FIXシステムで固定した状態で衝突等の負荷を受けた際、当該ロックが車両側の固定フックから外れ、乗員を拘束出来ないおそれがある。

リコール対象装置の識別方法

シート背面に縫い付けたEC承認ラベルに、「TOPSAFE」の文字と「Kiddy GmbH」の文字が印刷されている製品が対象製品となります。

全品、車両から取り外して回収する。
