改 善 箇 所 説 明 図 ①

改 善 箇 所 説 明 図 ②

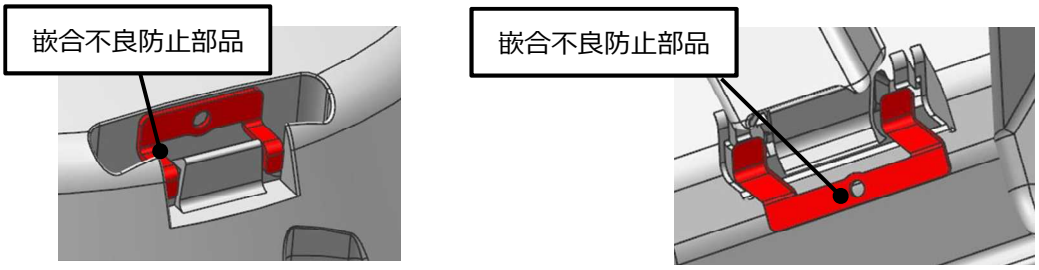
基準不適合発生箇所

年少者用補助乗車装置（チャイルドシート）において、製造管理が不適切なため、腰及び股ベルトの取付け部が嵌合不良となっているものがある。そのため、衝突時にベルトが外れて、乗員を確実に拘束できないおそれがある。

全装置点検し、嵌合不良防止装置を取り付ける。
