改善箇所説明図

基準不適合発生箇所　（ハーネスベルトアジャスター）	
改善前	改善後

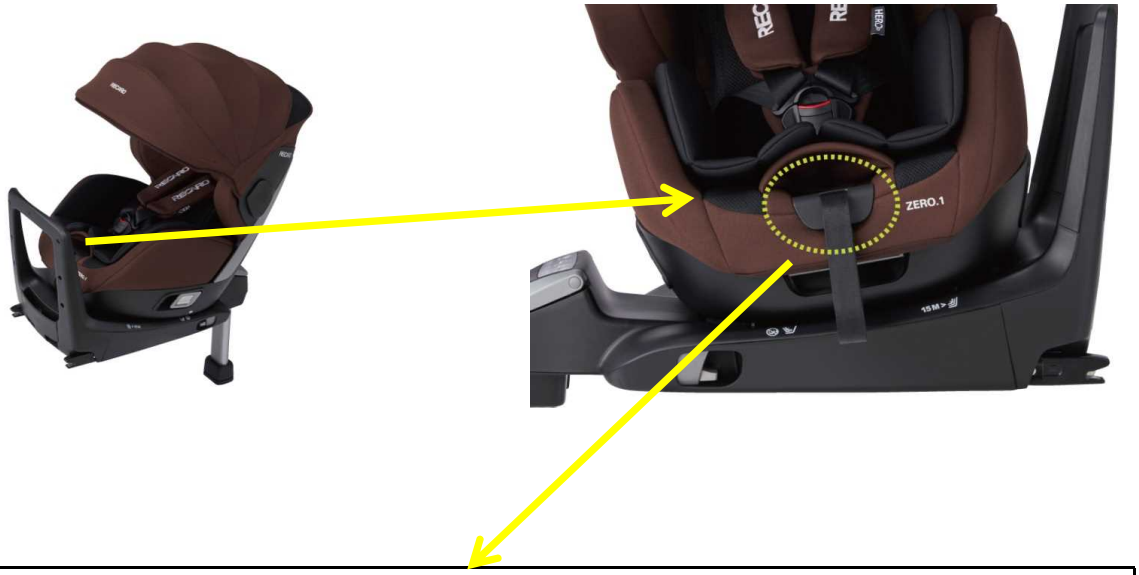
年少者用補助乗車装置（チャイルドシート）の製造工程において、肩ベルトの伸縮を制御するハーネスベルトアジャスターの修正が不適切なため、ストッパ機能が効かず、衝突時に肩ベルトが緩み、乗員を確実に拘束できないおそれがある。

良品のアジャスタを取り付けた製品と交換する。

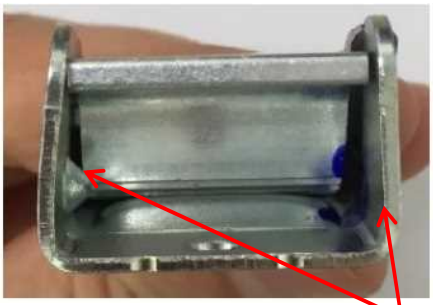
ブラケットに変形があり、隙間が不均等

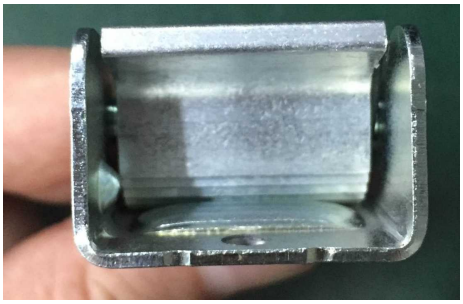
ブラケットの変形は無く、隙間が均等
