改 善 箇 所 説 明 図

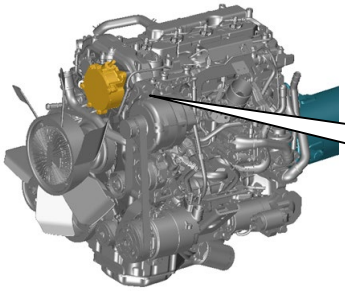
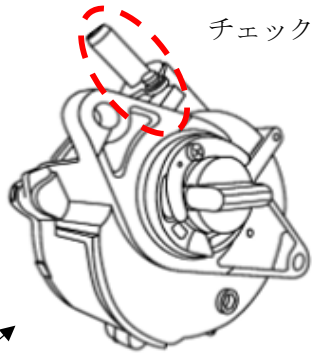
不具合発生箇所

バキュームポンプのチェックバルブにおいて、構成部品の材質が不適切なため、熱劣化等により破損することがある。そのため、破損した部品が負圧経路を閉塞すると、バキュームポンプからブレーキ倍力装置への負圧供給が行われず、通常より大きなブレーキ踏力が必要となり、想定よりも制動停止距離が長くなるおそれがある。

全車両、バキュームポンプを対策品と交換する。
