改 善 箇 所 説 明 図

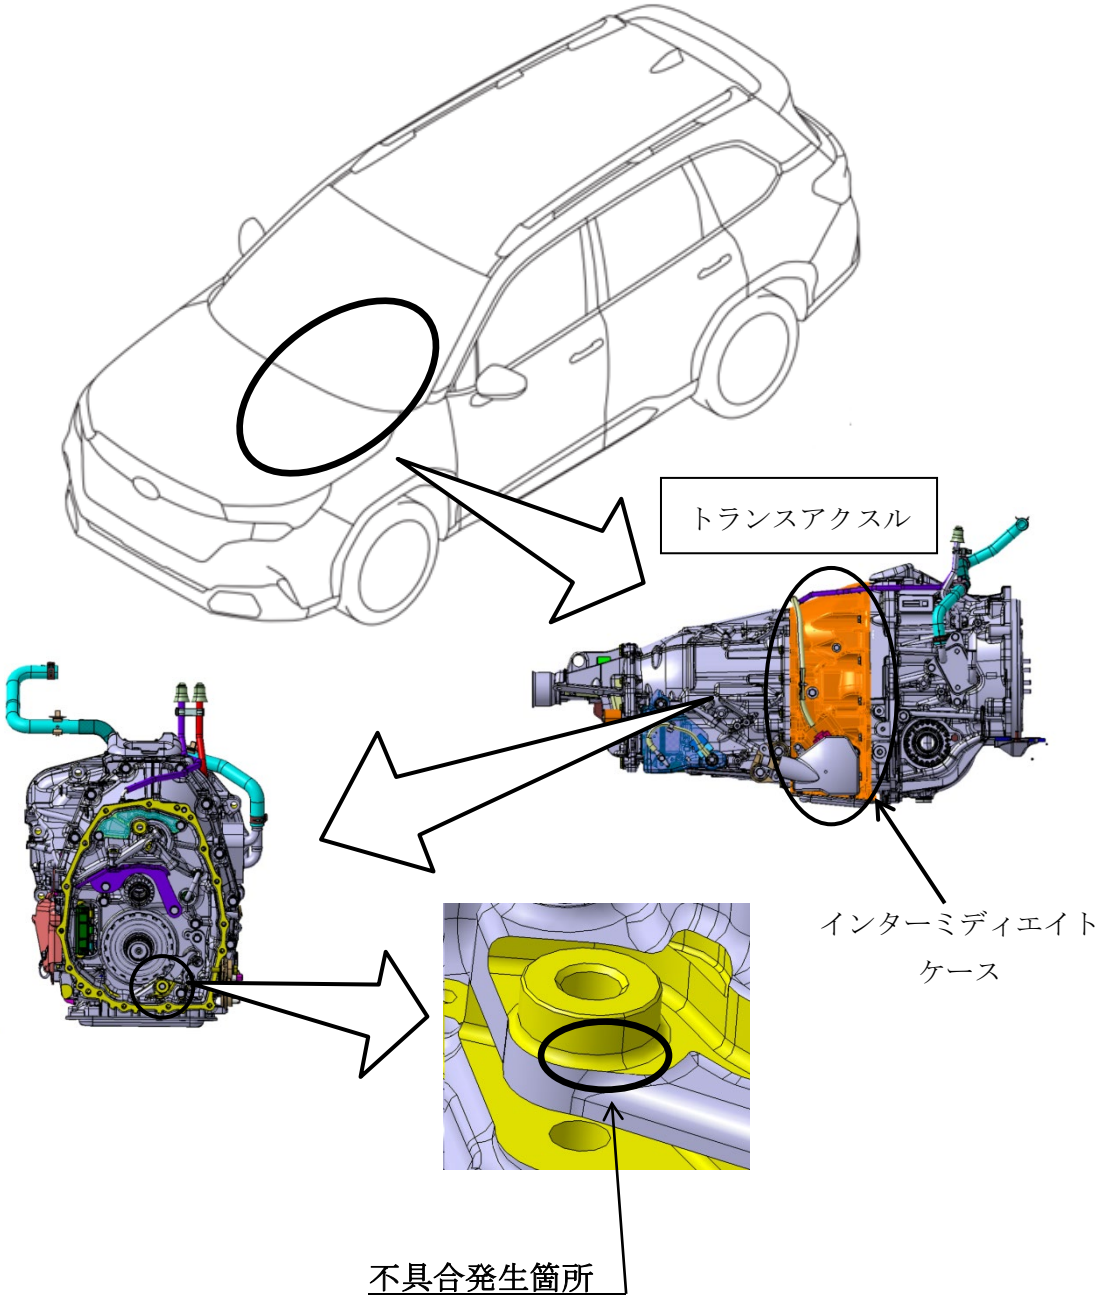
トランスアクスルにおいて、インターミディエイトケースの鋳造金型のメンテナンスが不適切なため、P レンジでギアをロックするパーキングポウルの支持部にクラックが発生しているものがある。そのため、使用過程にてパーキングポウルの支持部が破損し、最悪の場合、P レンジでパーキングロック機能が喪失するおそれがある。

全車両、トランスアクスルを点検し、インターミディエイトケースにクラックがある車両はトランスアクスルを良品に交換する。
