# 改善箇所説明図

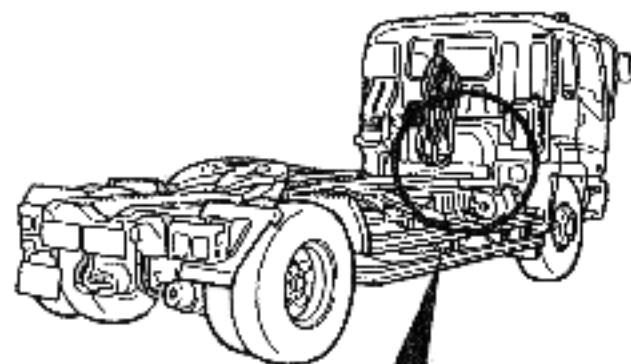
ガス漏れ箇所

排気管結合部ボルトが緩み、ガス漏れを起こし、ナイロンチューブが溶損して、エアリークが発生する恐れがある。

- ① 全車両、排気管結合部の締付け状況と排気ガス漏れの有無について点検を行い、締付け不良又はガス漏れがあった場合修正する。
- ② エアークラップのチューブに損傷のあるものは交換する。
- ③ 全車両、排気管結合部近接部に遮熱板を取り付ける。
