# 改善箇所説明図

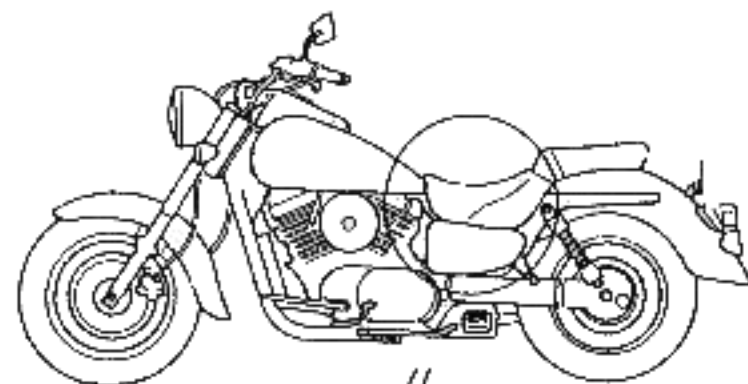
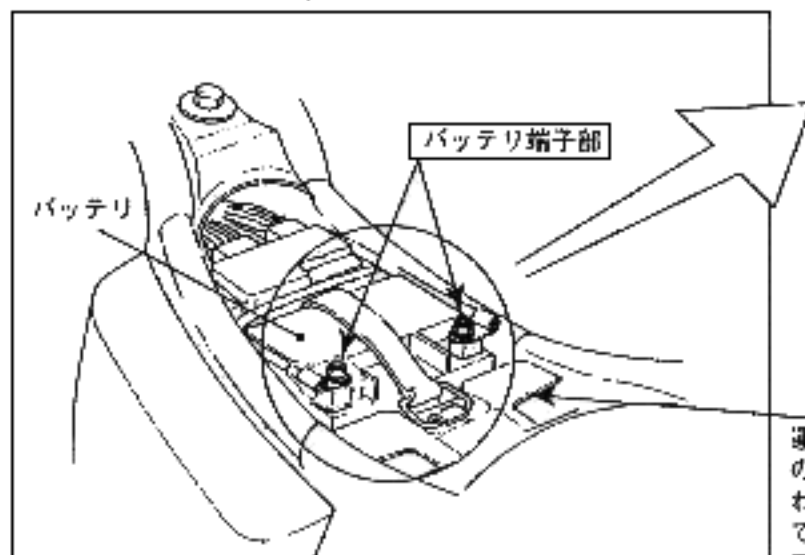
運転者席の座席底板部とバッテリー端子部とのすき間が少ないため、乗車時に底席がたわむことにより当該底板部が端子部を押して、最悪の場合、バッテリー端子部が破損して、エンジンが停止するおそれがある。

全車両、バッテリーの敷板を取り除くとともに、バッテリー用リード線に対策品と交換する。また、バッテリー端子部に損傷が認められた場合には、バッテリーを新品と交換する。
