# 改善箇所説明図

## 基準不適合発生箇所

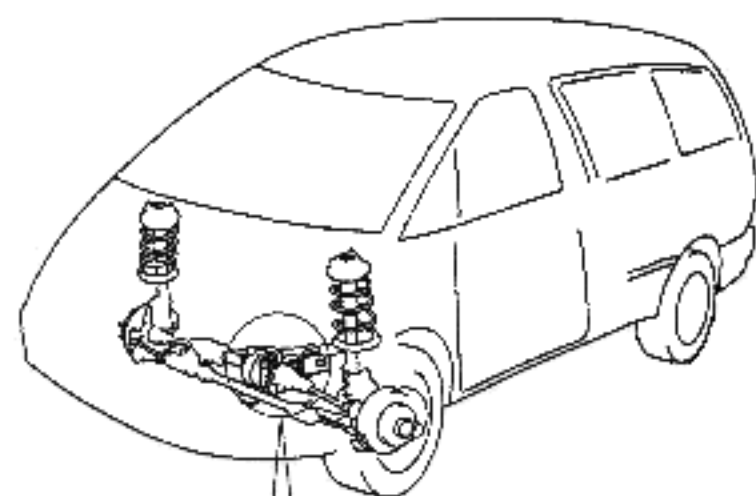
4輪駆動車の前輪用差動装置（フロントディファレンシャル）の通気のための構造が不適切なため、高速で走行した際、通気弁から潤滑油が漏れることがあり、潤滑油が減少して異音が発生し、最悪の場合、差動装置が損傷して走行不能に至るおそれがある。

通気弁

前輪用差動装置

通気弁口の切り欠き溝が車両前面にくるように固定する。

全車両、通気弁を対策品と交換し、所定の状態に取り付けるとともに、潤滑油量が著しく少ないものは、差動装置を点検し、損傷がある場合は、差動装置の損傷部品を新品に交換する。
