# 改善箇所説明図

## 基準不適合発生箇所

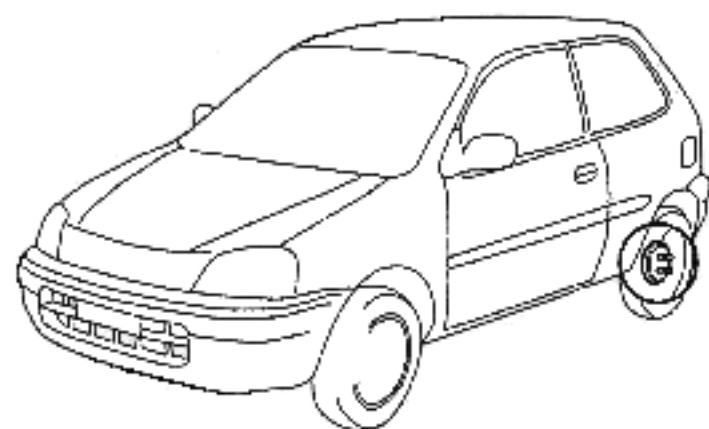
ホイールシリンダ内部にあるピストンのカップ取付け部の表面処理に不適切なものが、使用を続けるとカップ部からブレーキ液の漏れが発生する。

後輪のピストンとカップ（1輪2個、1台4個）を全車両交換する。又、ブレーキ液の付着したブレーキシューは新品に交換する。

識別：バックプレートに黄色ペイントを塗布する。
