# 改善箇所説明図

## 基準不適合発生箇所

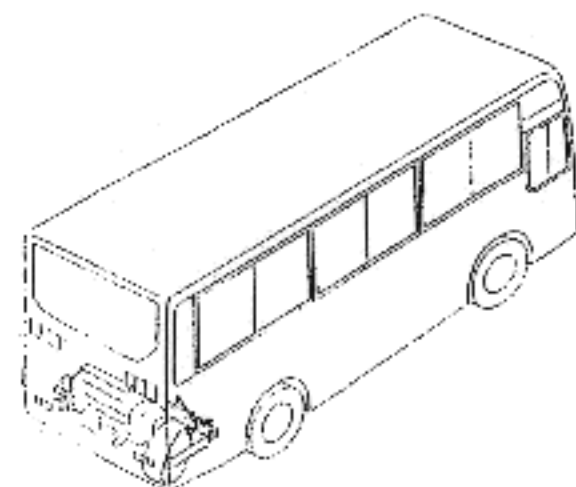
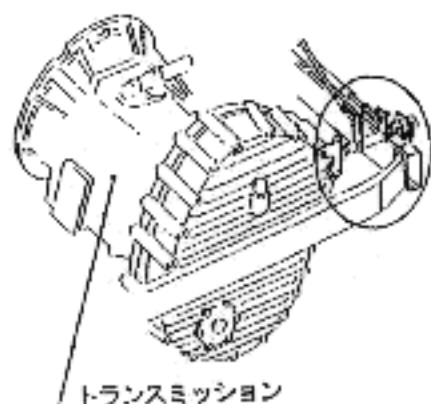
トランスミッション

動力伝達装置の変速機構のクロスシャフトと取付ブラケットのはめ込み代が不足しているため、当該クロスシャフトが取付ブラケットから抜けて、最悪の場合、変速操作ができなくなるおそれがある。

クロスシャフト

クロスシャフト  
取付ブラケット

クロスシャフト軸受部

識別：シャフト中央部へ赤又は白ペイントを塗布する。

全車両、動力伝達装置の変速機構のクロスシャフトを対策品と交換する。
