# 改善箇所説明図

## 基準不適合発生箇所

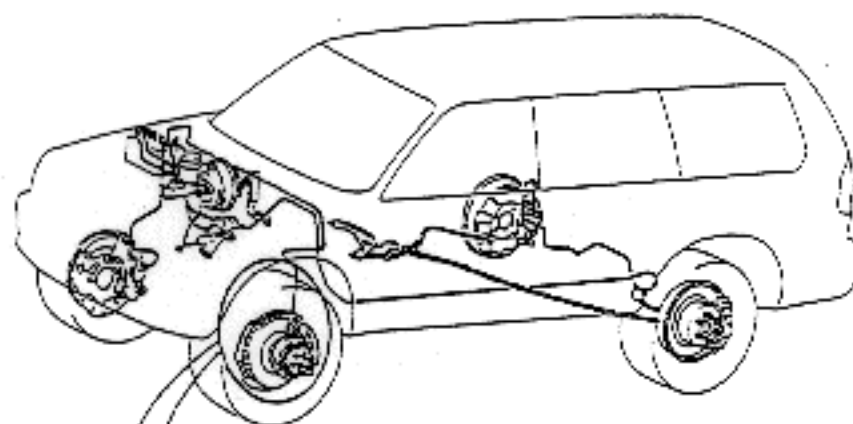
車体へ車体を取付ける作業が不適切なため、フロントブレーキチューブを変形させてホールハウスパネル貫通穴部のグロメットに強く干渉するものがある。そのままの状態で使用を続けると当該ブレーキチューブが損傷し、最悪の場合、ブレーキ液が漏れ、制動力が低下するおそれがある。

全車両点検し、ブレーキチューブ表面に傷のあるものは良品に交換する。また、貫通穴中央部を通過していないものは、当該ブレーキチューブを曲げて修正し、干渉しないようにする。
