## 改善箇所説明図 ②

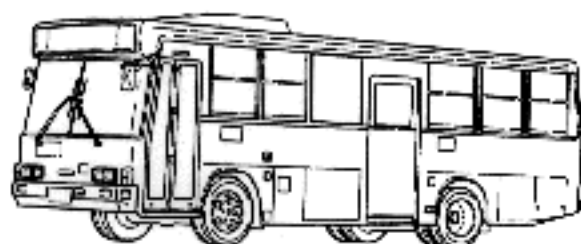
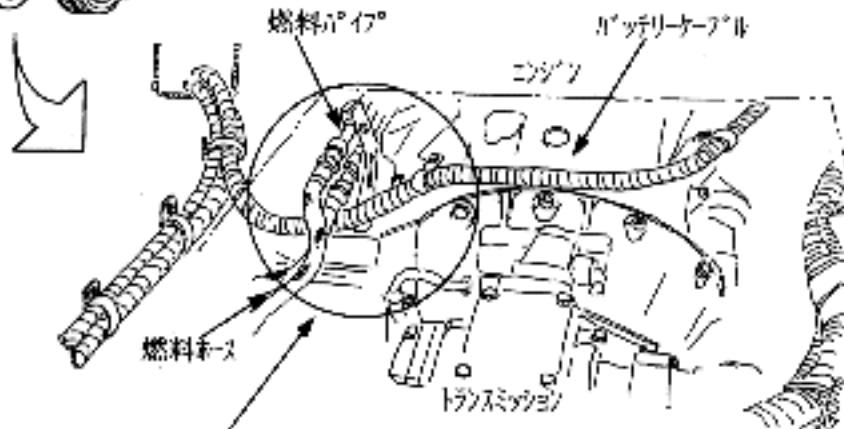
### 基準不適合発生箇所

エンジンルーム内のバッテリーケーブルの電気配線の取回しが不適切なため、燃料ホースまたはパイプと当該ケーブルが接触するものがあり、そのままの状態で使用を続けると、当該ケーブルの被覆が損傷して短絡し、最悪の場合、火災に至るおそれがある。

全車両、当該ケーブルの取回しを変更する。また、当該ケーブルに損傷があるものは、良品と交換する。
