# 改善箇所説明図

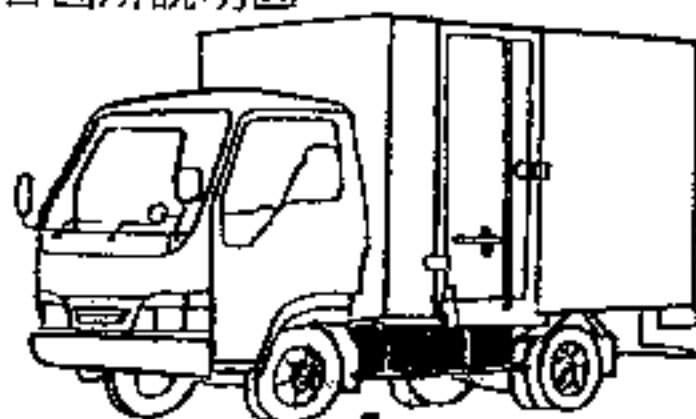
燃料タンクは  
左右に各1本搭載

圧縮天然ガス車（CNG車）の燃料装置において、燃料タンク固定金具（バンド）の溶接部の強度が不足しているため、そのままの状態で使用を続けると、当該溶接部が破損し、燃料タンクがずれることから、最悪の場合、燃料パイプが損傷して、燃料が漏れるおそれがある。

全車両、補強バンドを追加する。
