# 改善箇所説明図

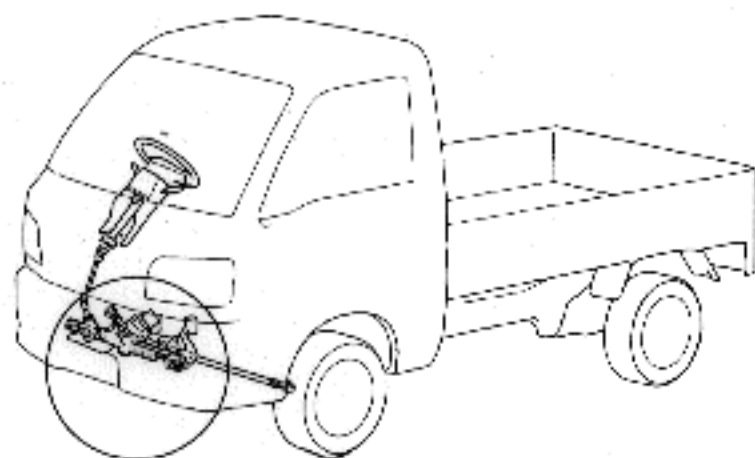
かじ取り装置のリンク機構において、センターアームとラックエンドの締結ボルトの締め付けトルクが不足しているものがあるため、そのままの状態で使用を続けると、当該ボルトの緩みから異音が発生し、最悪の場合、ボルトが脱落して操縦性が損なわれるおそれがある。

全車両、当該ボルトを摩擦安定剤付きボルトに交換するとともに、ワッシャを追加し、正規トルクで締め付ける。
