# 改善箇所説明図

## 基準不適合発生箇所

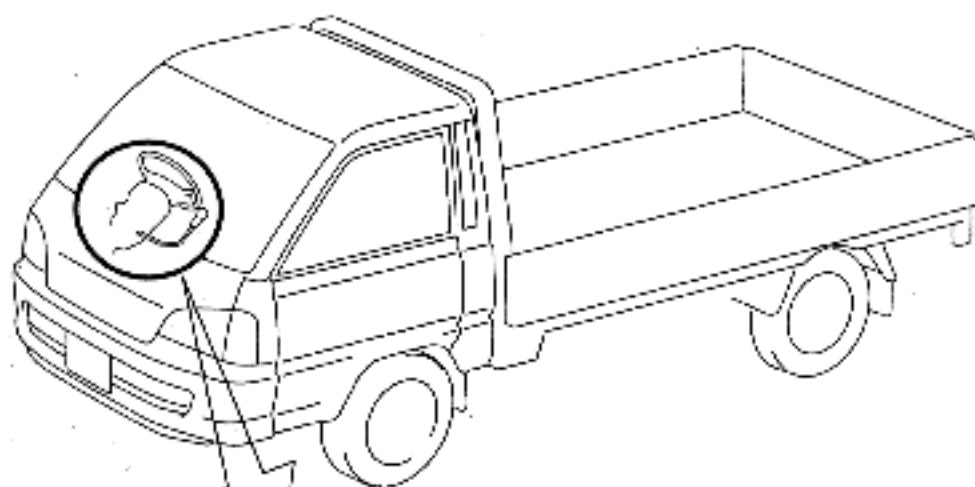
ステアリングコラム

シフト機體

シフト機體取付部の  
適度に余裕がないた  
め、過大な力でシフト  
操作を繰り返すと、最  
悪の場合、取付部が破  
損してシフト操作が  
できなくなるおそれ  
がある。

全車両、当該ステアリングコラムを対策品に  
交換する。

鑑別：改善済車両には車台番号打刻位置の上側に黄色ペイントを塗布する。
