## 改善箇所説明図

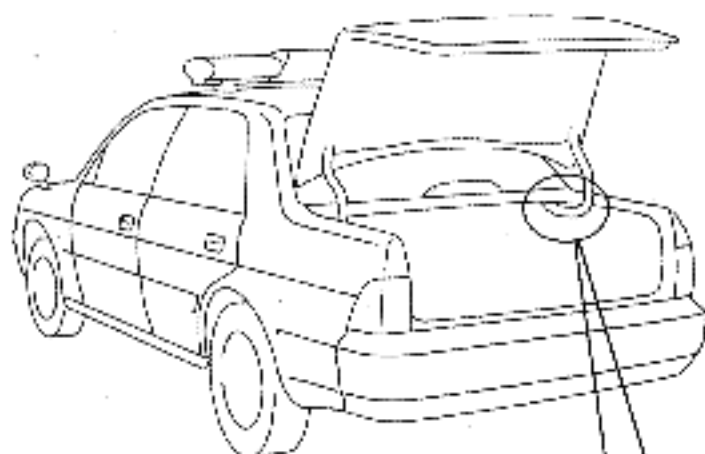
### 基準不適合発生箇所

トランク部の電気配線の取り回しが不適切なため、トランクの開閉操作を頻りに繰り返すと当該配線が損傷するものがあり、最悪の場合、後部灯火類の一部が点灯しなくなるおそれがある。

全車両、当該電気配線の取り回しを変更してクランプを追加した対策品に交換する。
