# 改善箇所説明図

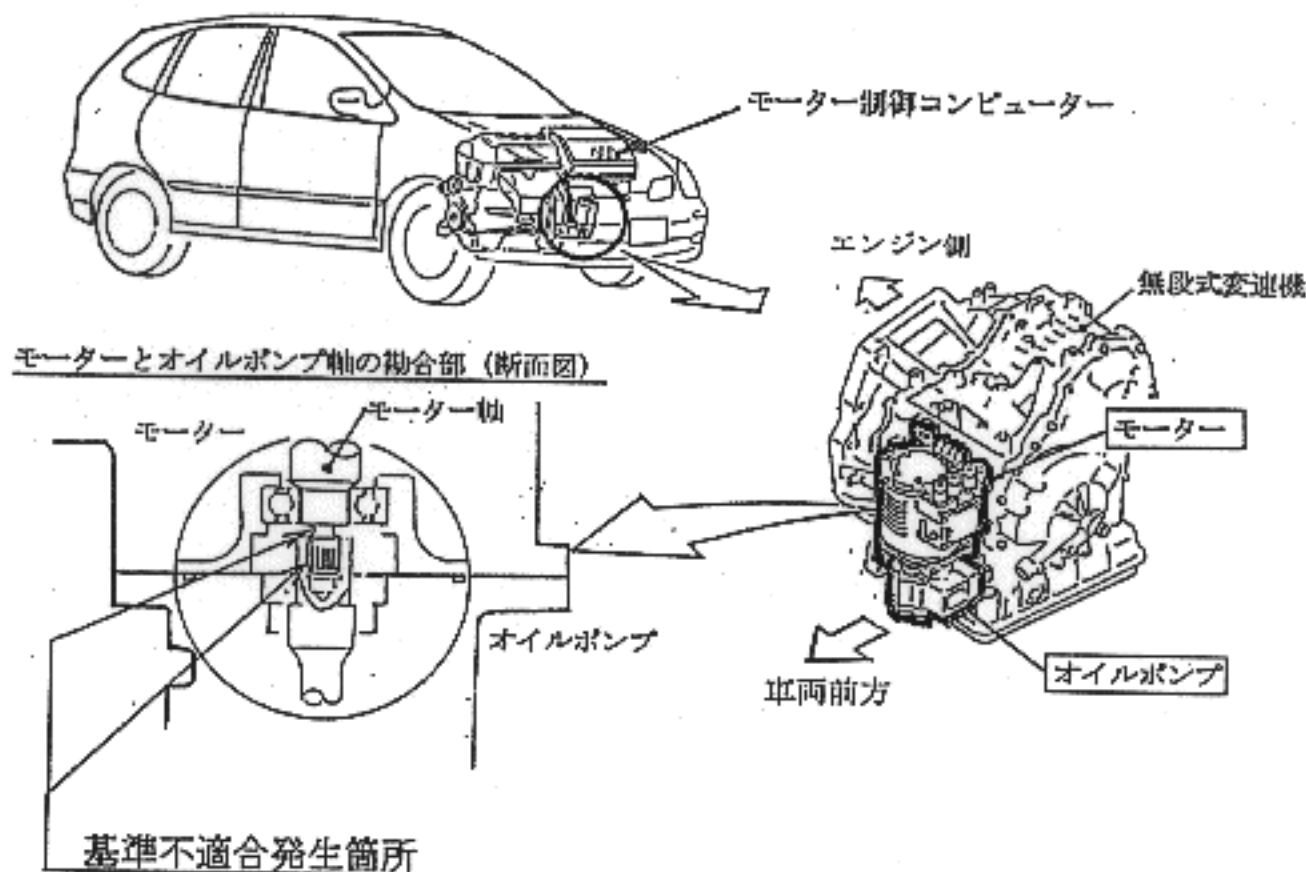
無段式変速機のオイルポンプ用モーターの軸強度が不足しているため、そのままの状態で使用を続けると、当該モーター軸が折損し、走行不能に至るおそれがある。また、オイルポンプとオイルポンプ用モーターの軸結合部の組付け角度及び当該モーターの作動トルクを制御するプログラムが不適切なため、軸結合部に過大な応力が発生し、そのままの状態で使用を続けると、最悪の場合、軸結合部が摩耗してオイルポンプが作動しないため、走行不能に至るおそれがある。

全車両、当該モーター及び当該オイルポンプを対策品と交換し、当該モーターの制御プログラムを変更する。
