# 改善箇所説明図

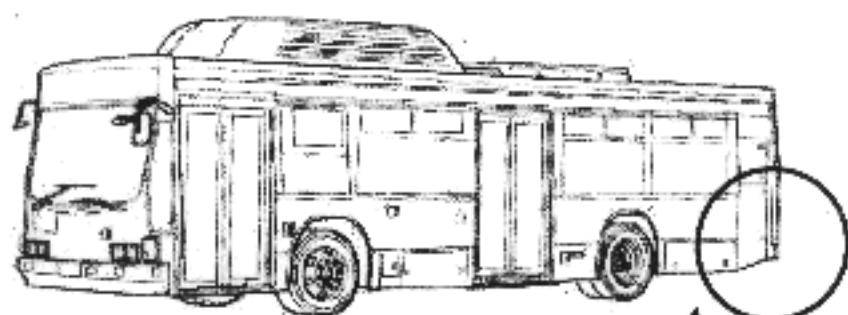
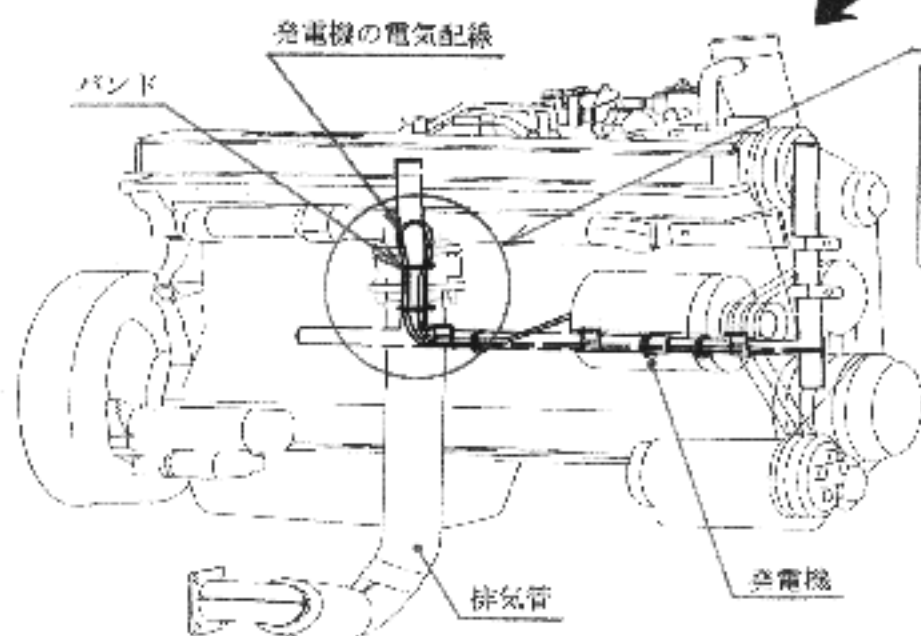
発電機の電気配線の取回しが不適切なため、当該配線を固定している樹脂製バンドが排気管の熱により溶損するものがあり、そのままの状態で使用を続けると、電気配線が排気管と接触して短絡し、最悪の場合、原動機が停止して再始動できなくなるおそれがある。

全車両、当該電気配線の取回しを修正すると共に位置決めのため金属製クリップを追加する。なお、電気配線が損傷している場合は新品と交換する。
