## 改善箇所説明図

### 基準不適合発生箇所

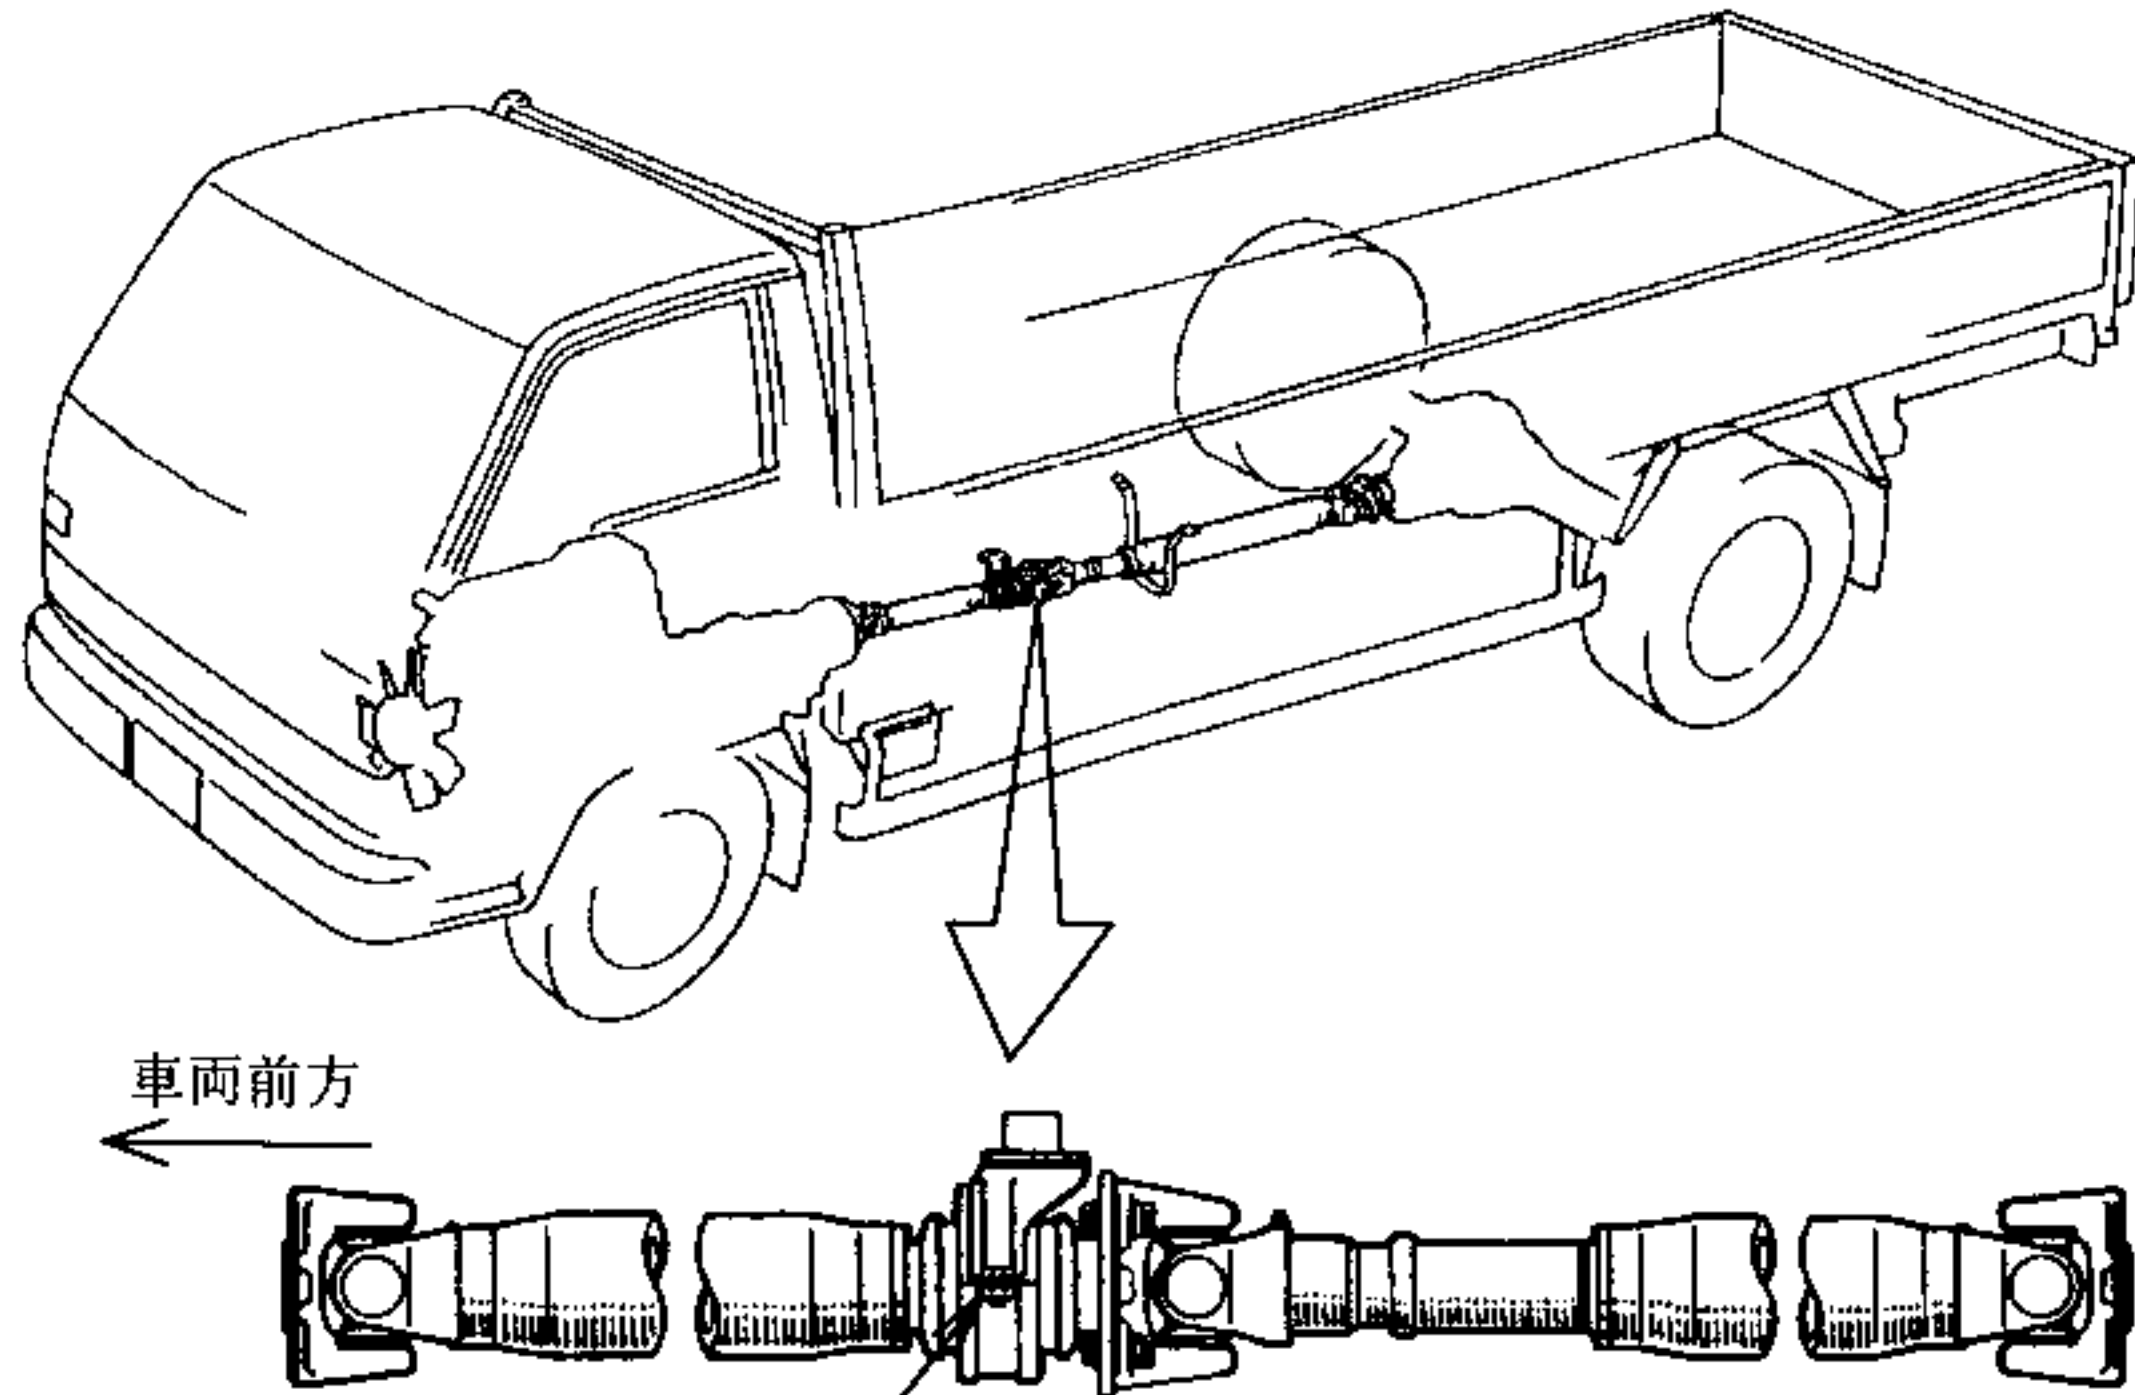
プロペラシャフトの中間軸受け保持金具の強度が不足しているため、低速走行からの急加速や急発進等、大きな駆動力を必要とするような走行を頻繁に行なうと、当該保持金具が破損して中間軸受け部が外れるものがあり、最悪の場合、走行不能に至るおそれがある。

| 改善前 | 改善後 |
|---|---|
| <p><u>改善の内容</u></p> <p>全車両、当該保持金具と取付けスペーサを対策品に交換するとともに、6速手動変速機付車についてはプロペラシャフトを対策品に交換する。</p> | |
