## 改善箇所説明図

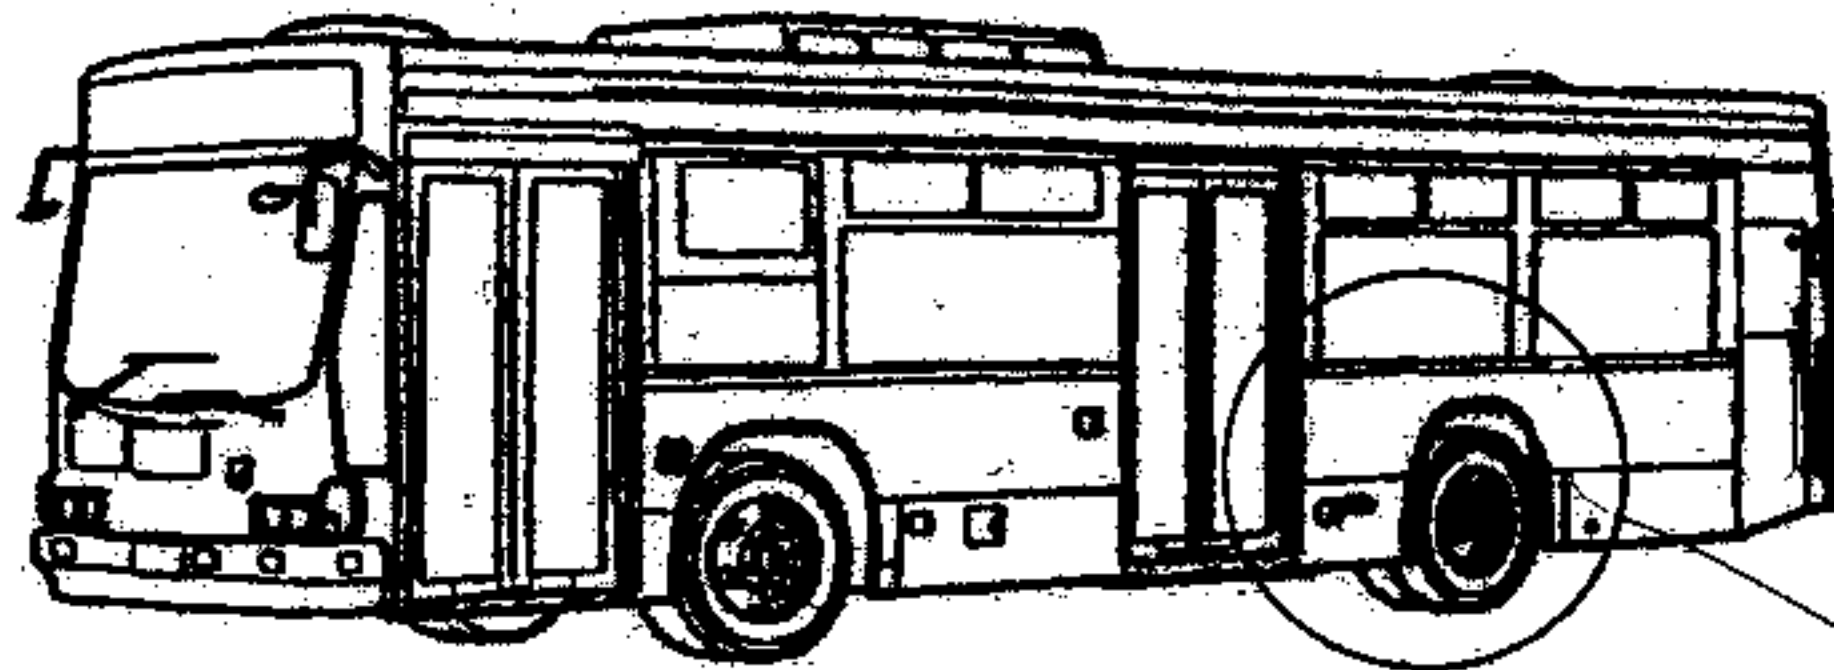
プロペラシャフト

### 基準不適合発生箇所

動力伝達装置において、差動装置（デファレンシャルユニット）のフランジの締結方法が不適切なため、フランジナットの締付けトルクが不十分となりフランジが弛み異音が発生し、そのままの状態で使用を続けると、プロペラシャフトが差動装置から外れ、走行不能になるおそれがある。

全車両点検し、正規トルクで締付ける。

なお、損傷している部品は新品と交換する。

識別；差動装置に黄色ペイントを塗布する。
