# 改善箇所説明図

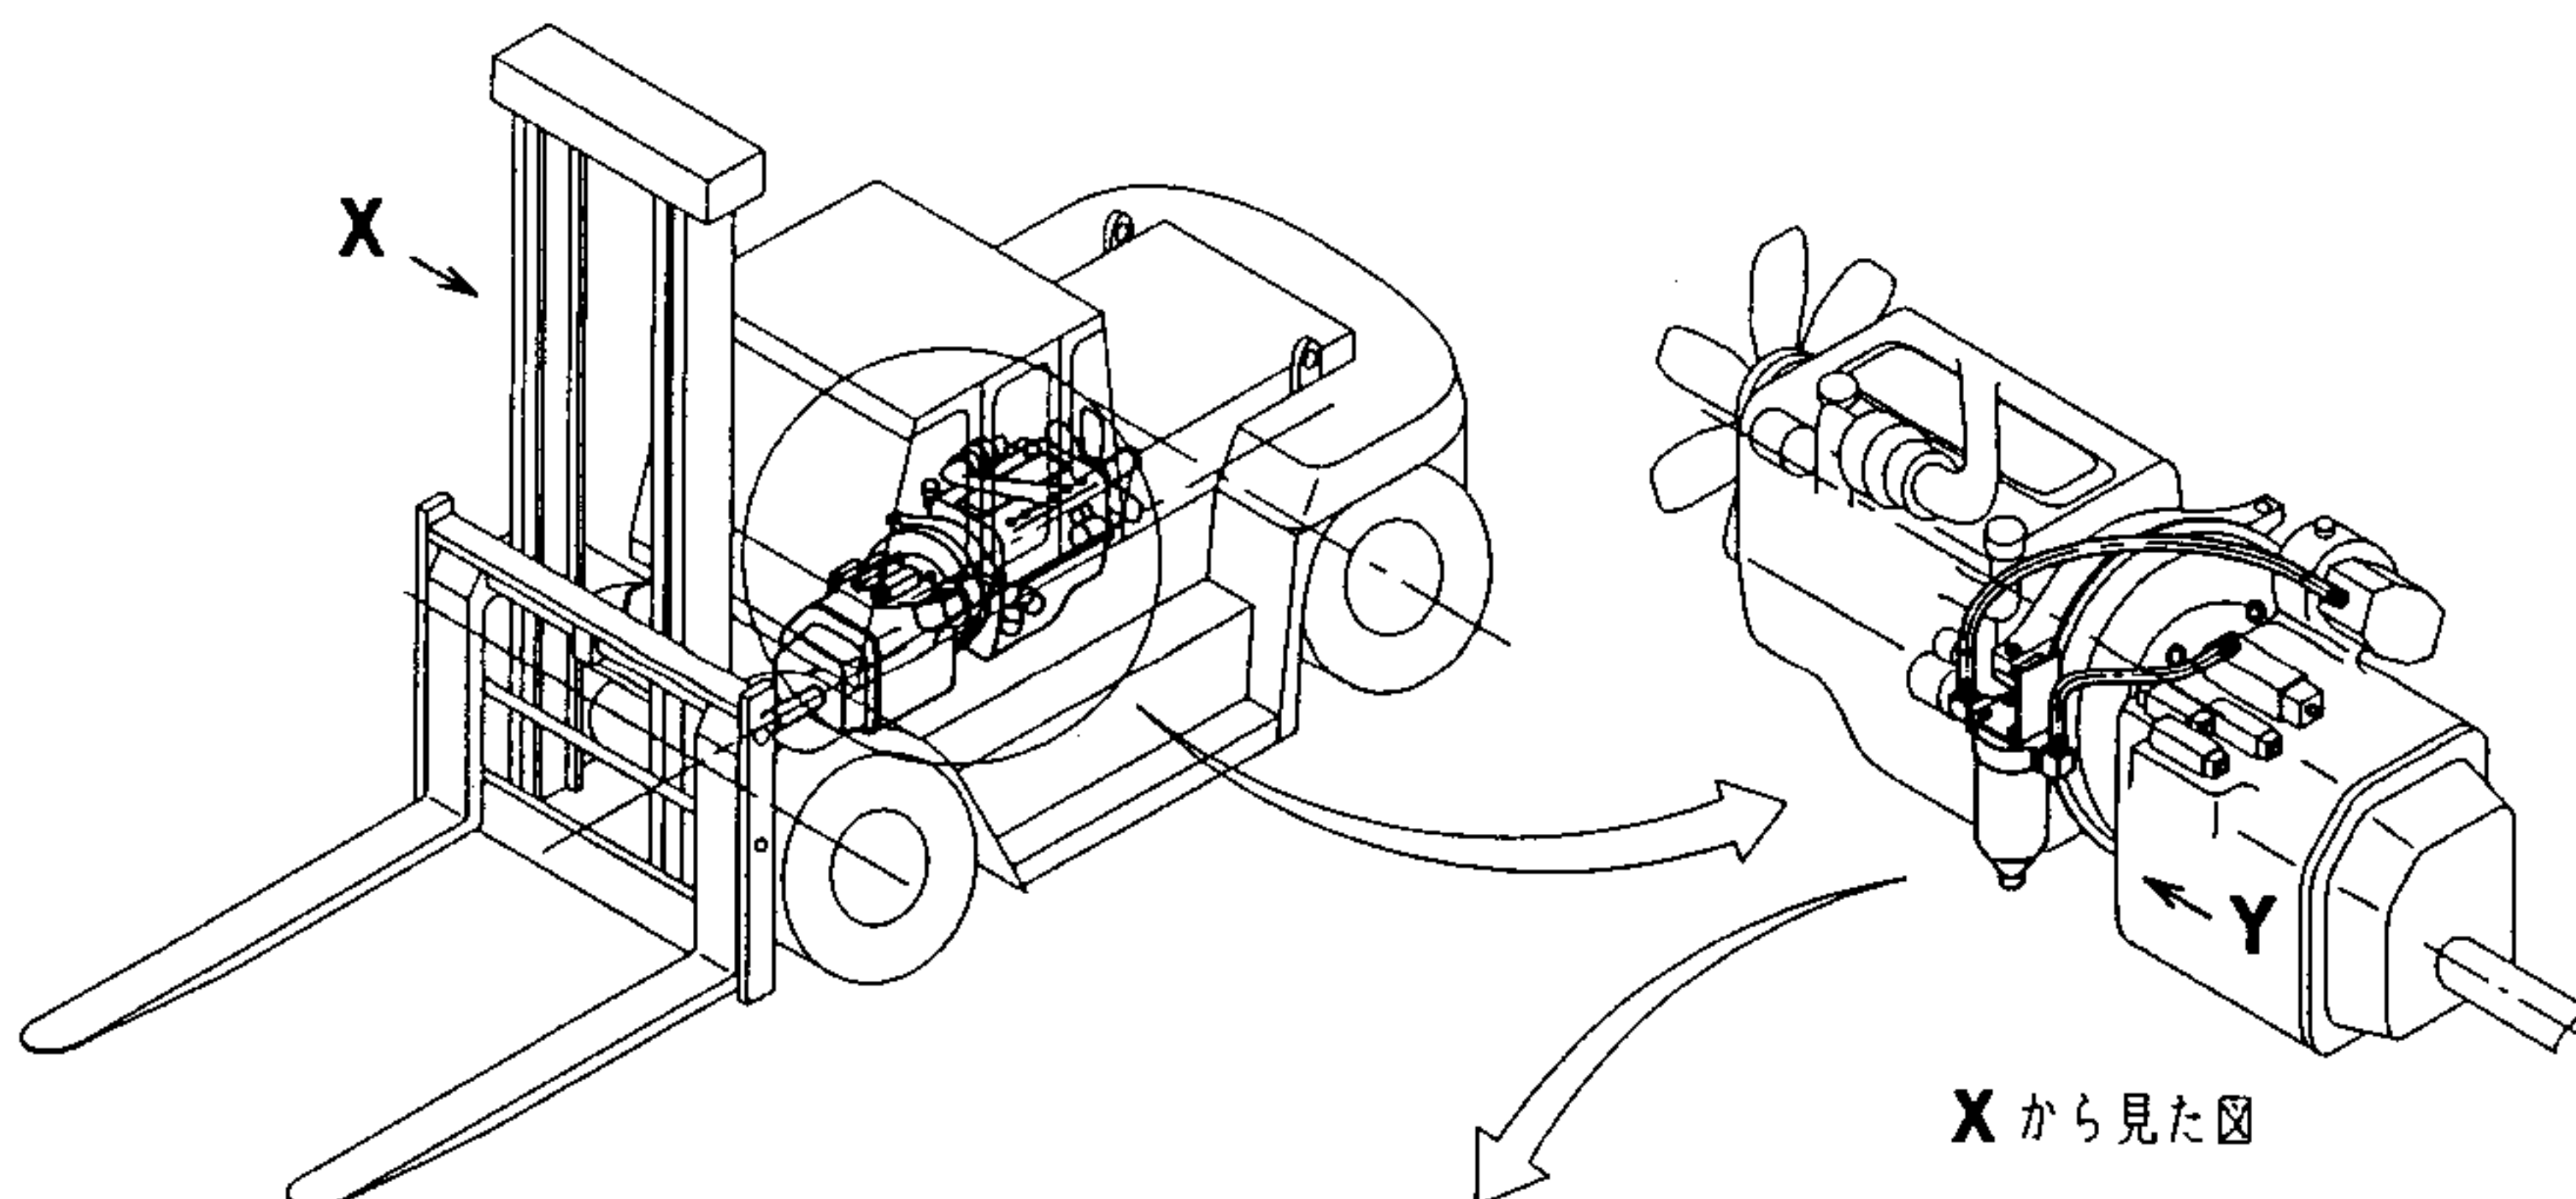
自動変速機のオイルフィルタ取付けブラケットが不適切なため、原動機の振動によって当該ブラケットが破損することにより、オイルフィルタの位置がずれ、接続している油圧ホースが電気配線の結束バンドと接触して損傷し、最悪の場合、オイルが洩れ、火災に至るおそれがある。

全車両、フィルタ取付ブラケットの固定位置を自動変速機ケースフランジ部から原動機のフライホイールハウジング部に変更し、対策ブラケットに交換する。

識別：自動変速機油用フィルタブラケットの取り付けボルトの頭部に白色ペイントを塗布する。
