## 改善箇所説明図

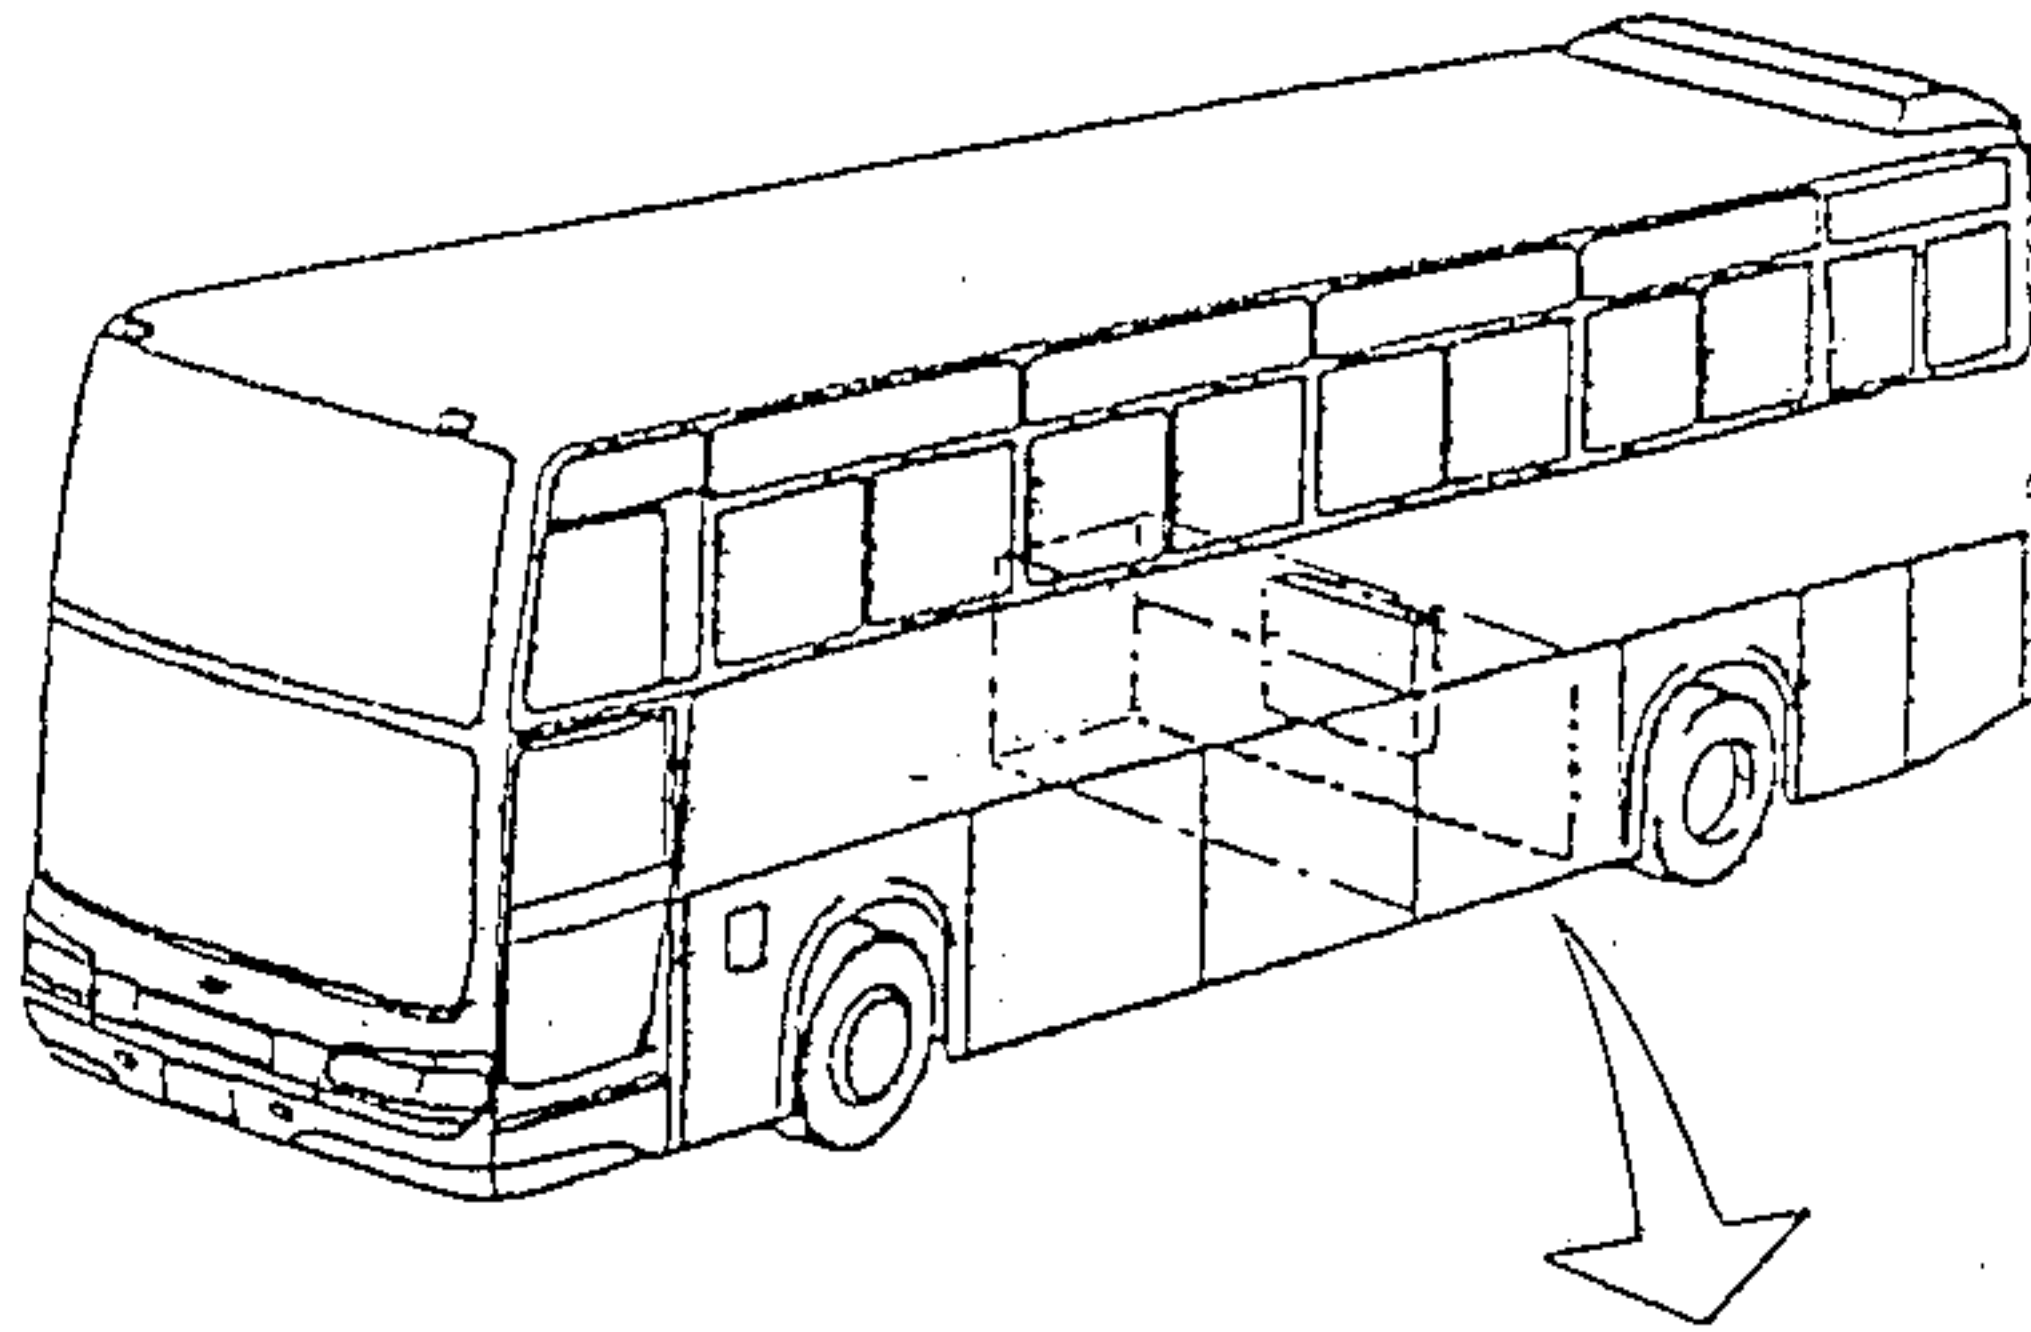
#### 基準不適合発生箇所

大型観光バスの荷物室の防水シールが不十分なため、荷物室内に設置されているエンジン制御用コンピューターが、リアタイヤによって巻き上げられた雨水及び高圧洗車時の洗浄水によって被水し、最悪の場合、コンピューターが誤作動を起こすことにより、エンジンが停止し、再始動が出来なくなるおそれがある。

#### 改善の内容

荷物室の防水シール処理を追加すると共に、コンピューターを防水カバーで覆う。  
識別：ネームプレート右上ビスに黄色のペイントを塗布する。
