## 改善箇所説明図

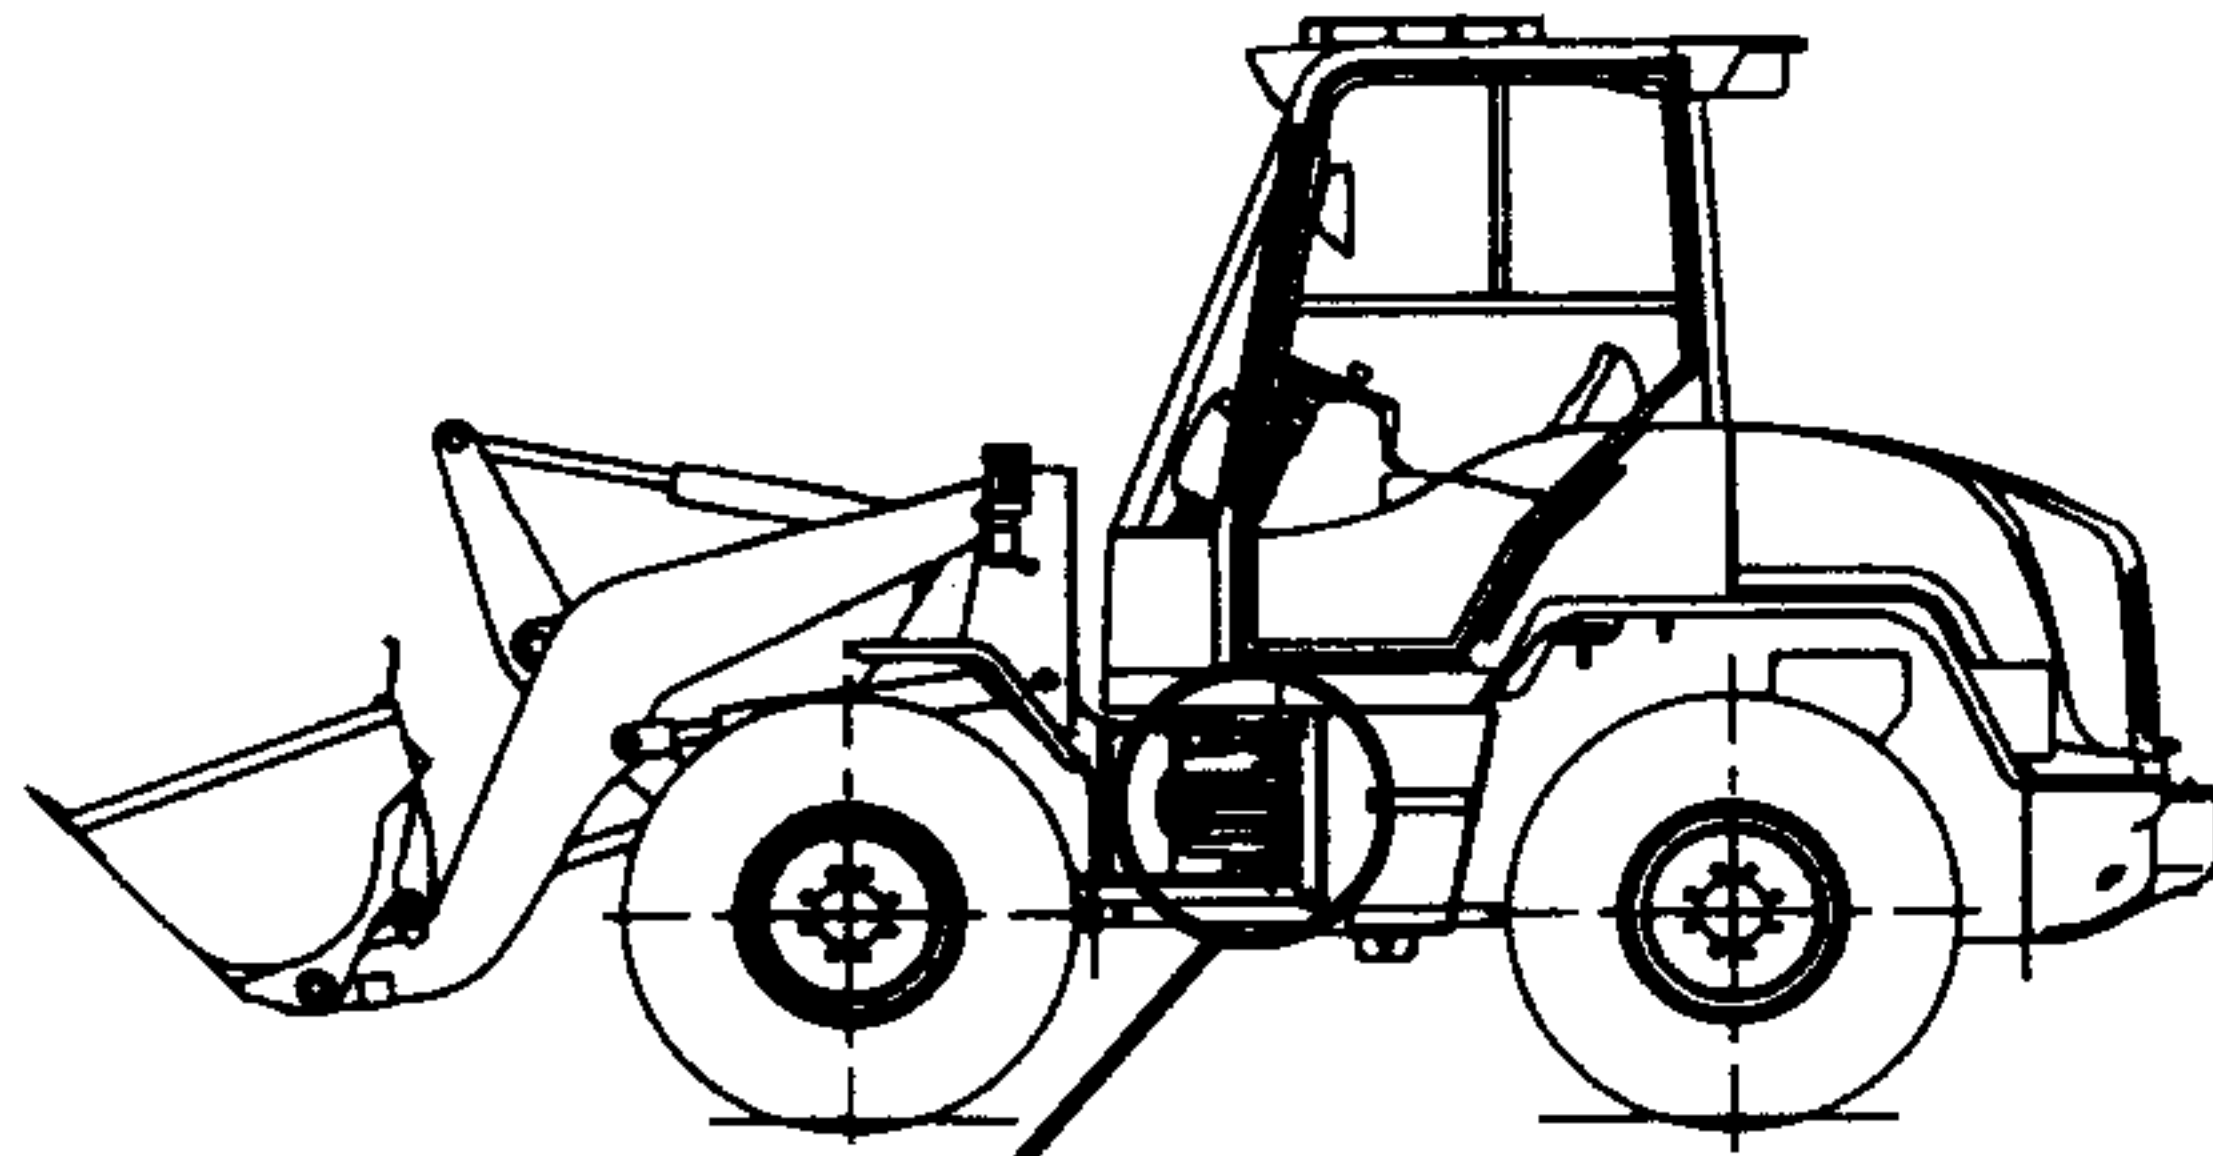
車体を屈折する方式を採用した車両において、車体屈折部の上部センタピンを保持する部材（ブラケット）の強度が不足しているため、そのままの状態で使用を続けると当該ブラケットに亀裂が発生し、最悪の場合、ブラケットが折損して上部センタピンが離脱し、操舵が困難になるおそれがある。

識別：センタピン保持部材前面部に白色ペイントを塗布する。

| 改善前 | | 改善後 | |
|---|---|---|---|
| 改善の内容； 全車両、ブラケット及びセンタピンを対策品と交換する。 | | | |
