## 改善箇所説明図

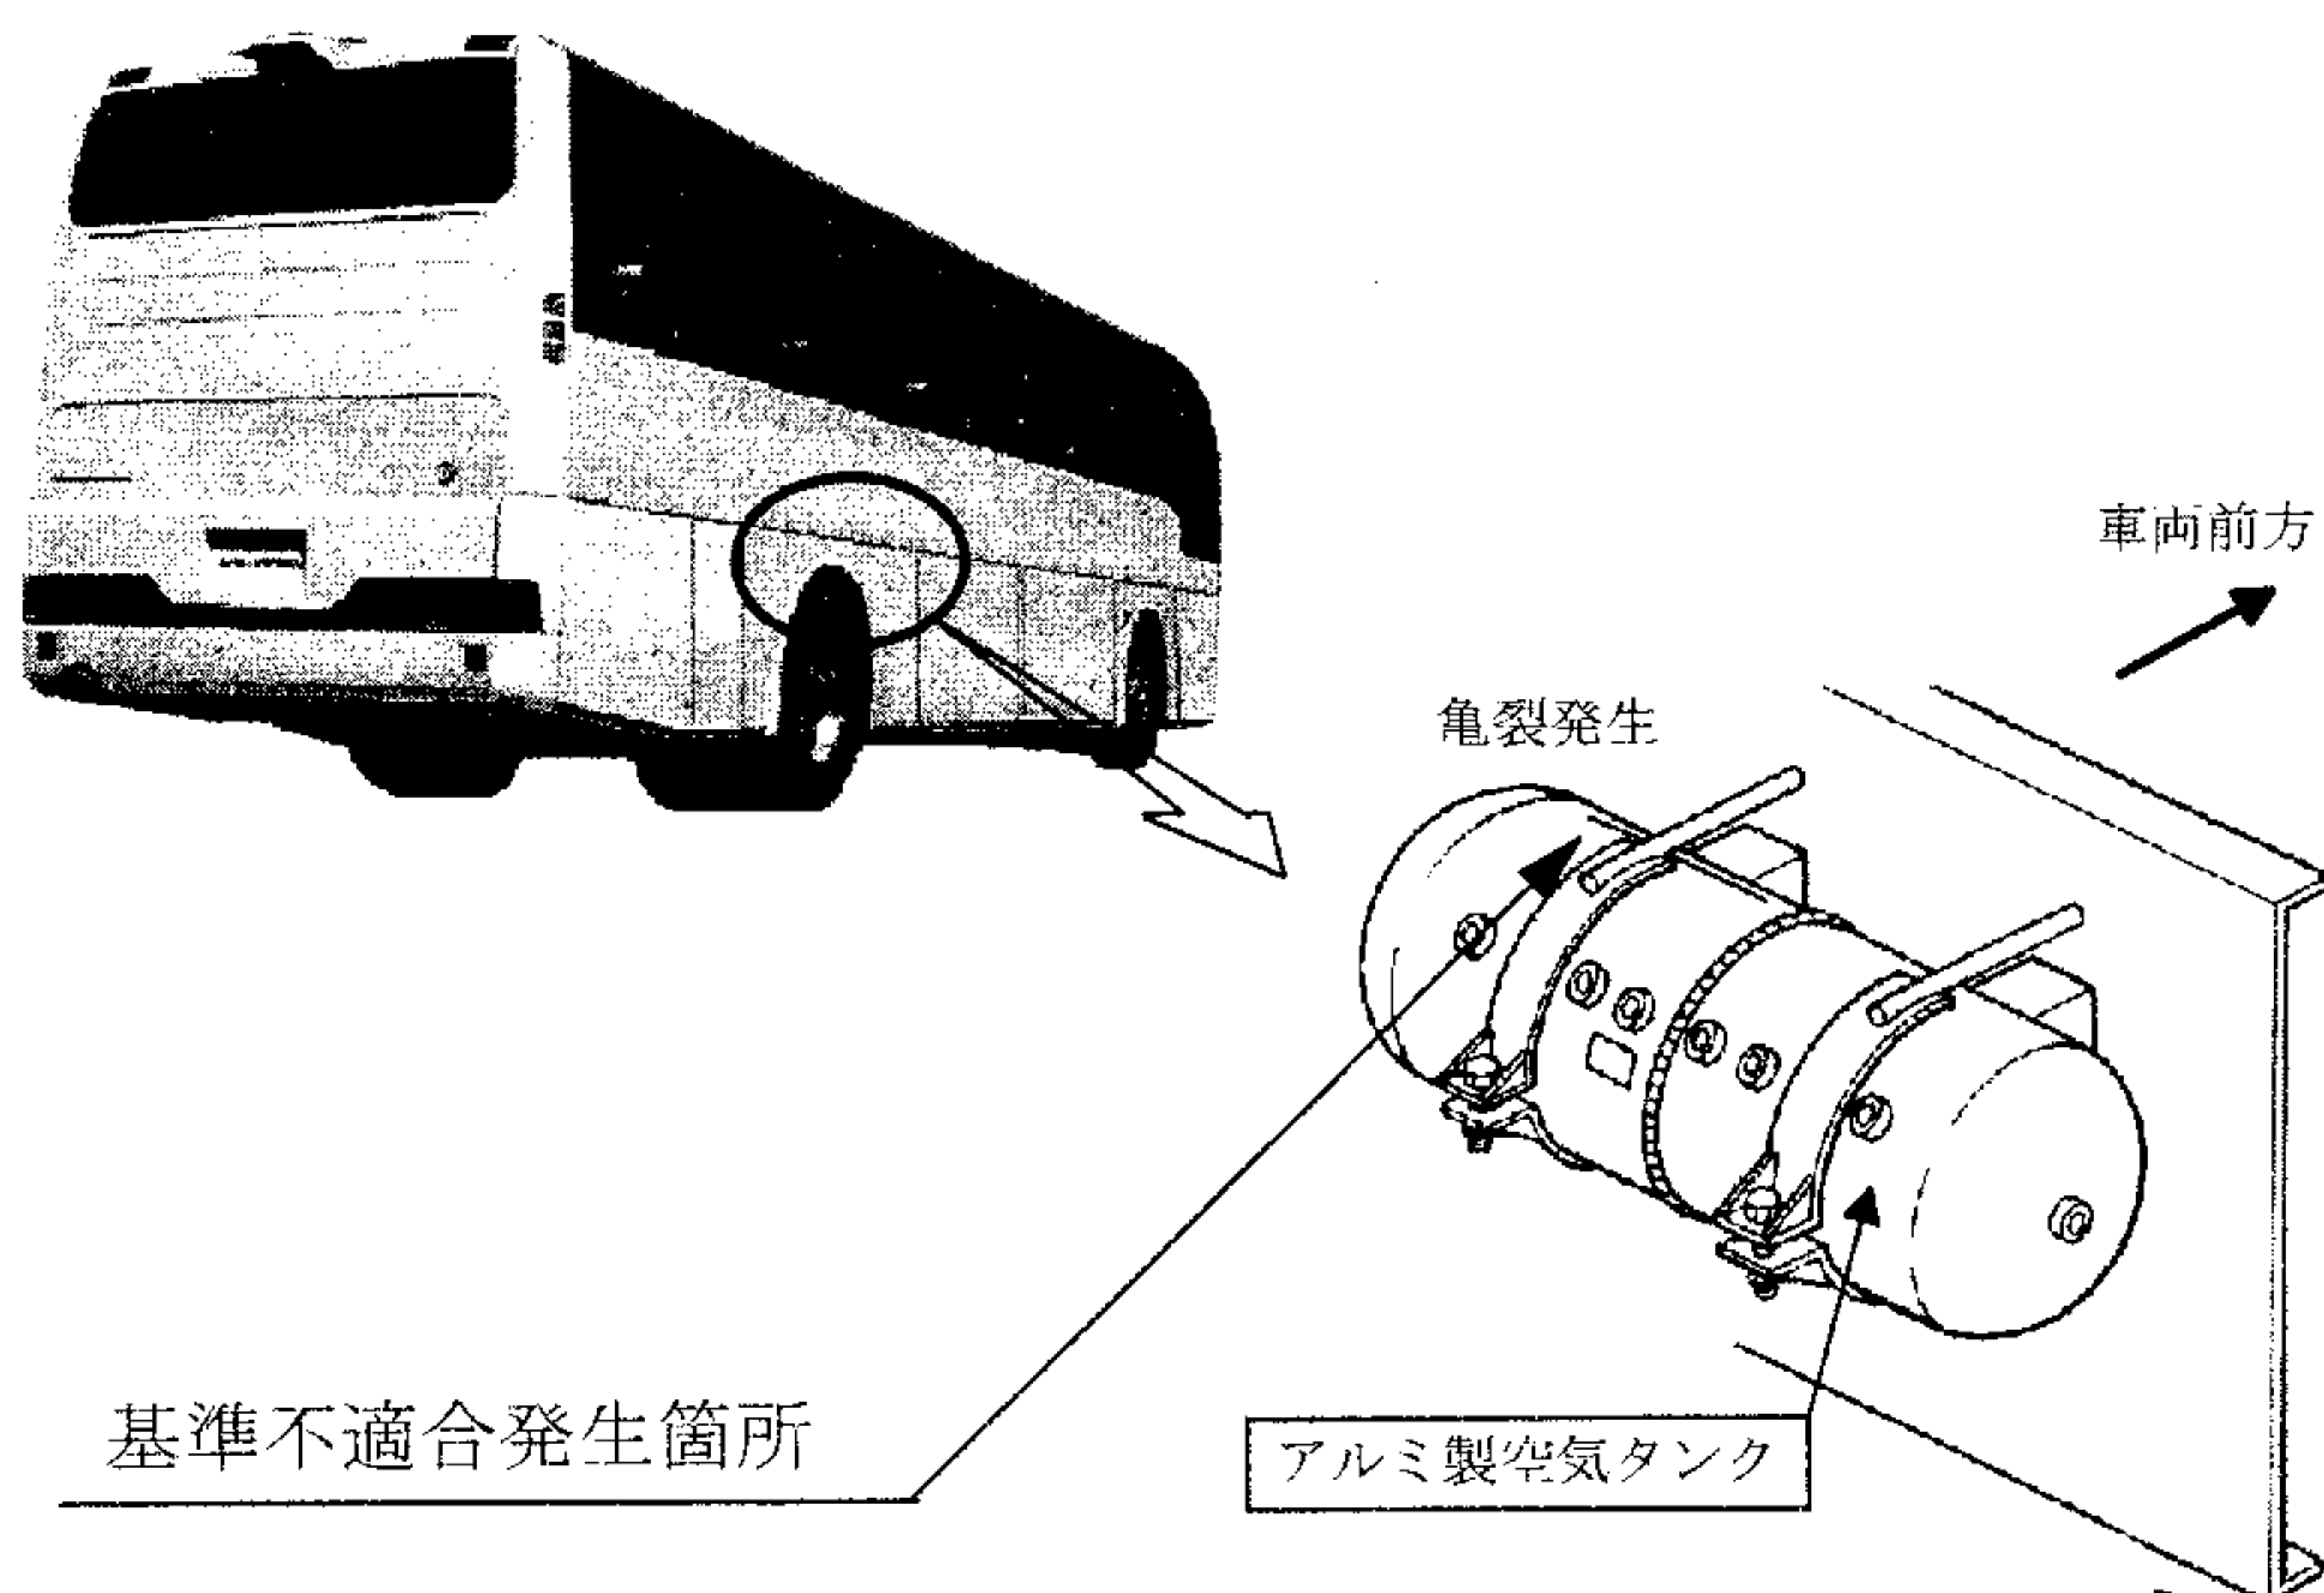
制動装置に作動用の圧縮空気を供給するアルミ製空気タンクにおいて、当該タンクの熱処理が不適切なため、表面に亀裂が発生するものがあり、そのままの状態で使用を続けると、亀裂が内部まで進行して、圧縮空気が抜けることがあり、最悪の場合、制動装置において、制動力が不足するおそれがある。

全車両点検し、2部品構成のアルミ製空気タンクは対策品と交換する。

識別：エンジンルーム内の配電盤付近に白または黄色ペイントを塗布する。
